**UNIVERSIDAD CATÓLICA
DE SANTIAGO DE GUAYAQUIL**

**Influencia de factores de vulnerabilidad en daños en edificios
durante sismos en Ecuador**

Ponce Zerna, Oliver Bruce

12 de marzo del 2021

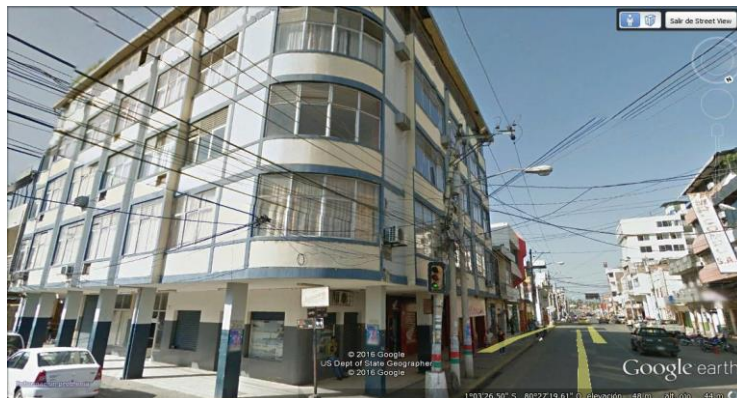
Ilustración 28 Hotel Cabrera Fuente: Google earth

Este fue un caso de colapso total incluyendo la muerte de su propietario, un ingeniero civil (Raul Alfredo Cabrera Suárez – QEPD) que estaba en el hotel durante la ocurrencia del evento sísmico. El edificio contiguo del lado de la Av. Pedro Gual, que tenía otra altura y otras características también colapsó. (Golpeteo entre edificios, Punzonamiento). En la foto antes del sismo se observa losas planas (sin vigas y columnas de planta baja irregularmente distribuidas. (Landívar, H, 2016)

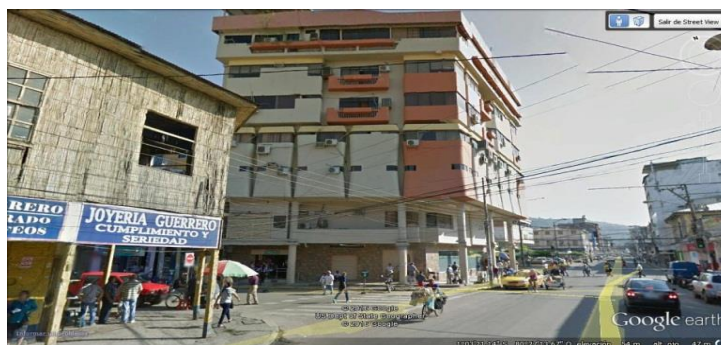
Ilustración 31 Edificio IESS Fuente: Google earth

La estructura fue construida inicialmente con 2 pisos menos de los que tenía cuando colapsó. Además de las deficiencias estructurales propias, parece que también influyó en el colapso, el golpeteo con edificios vecinos por falta de separación entre edificios. Se aprecia el efecto pancake. (Landívar, H, 2016)

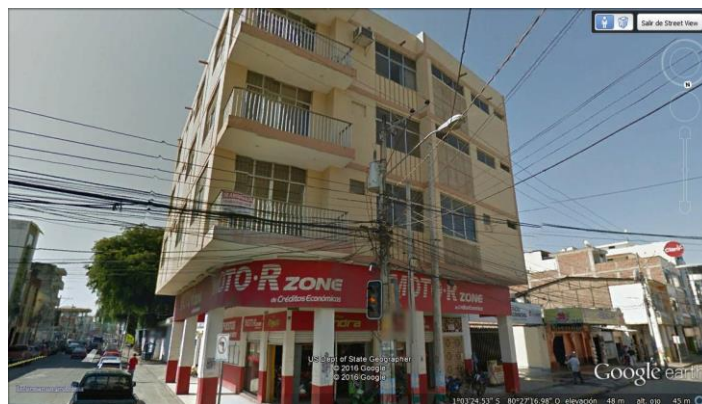
Ilustración 34 Edificio Palau Fuente: Google earth

Este Edificio de 4 pisos en la zona urbana de Portoviejo colapso en su totalidad aparentemente debido a fallas en las columnas exteriores y/o punzonamiento, se puede apreciar en la figura de antes del sismo que la estructura no contaba con columnas en sus esquinas quizás por temas arquitectónicos ocasionando un problema de falta de redundancia y esquina débil.

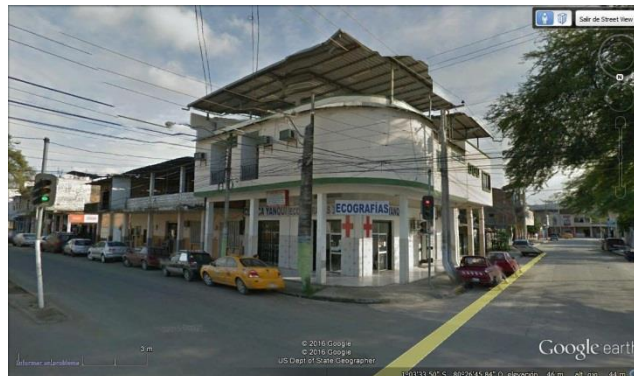
Ilustración 37 Clínica Yanqui Fuente: Google earth

Un problema similar al Edificio Palau tiene esta estructura de 2 pisos en la que se puede distinguir una configuración geométrica y distribución de columnas inadecuada principalmente en la esquina, provocando una falta de redundancia y esquina débil.

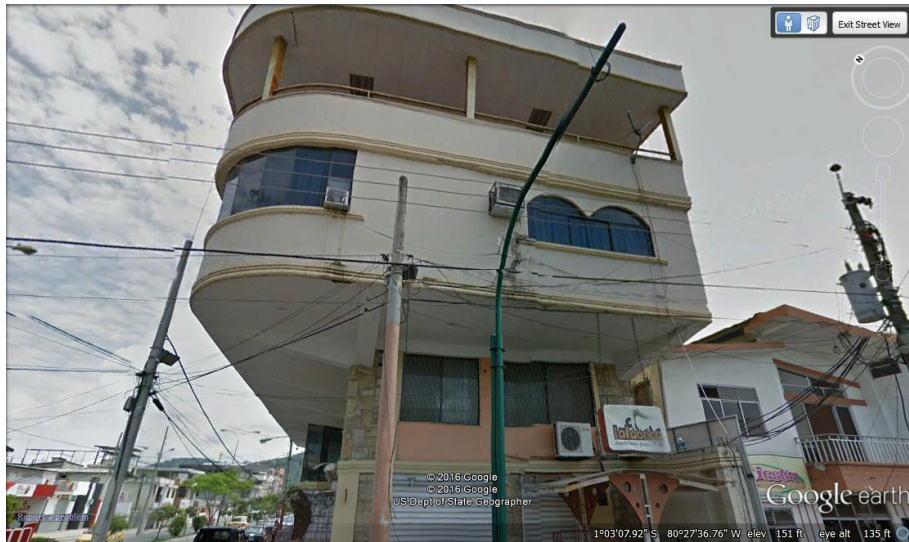
Ilustración 40 Edificio Fábrica dtp Fuente: Google earth

Estructura de 5 pisos de hormigón armado y paredes de bloques en la que se puede diferenciar Volados demasiado grandes en ambas direcciones, los que concentran una gran masa en la parte superior que provocaron la falla del mismo. (Landívar, H, 2016)

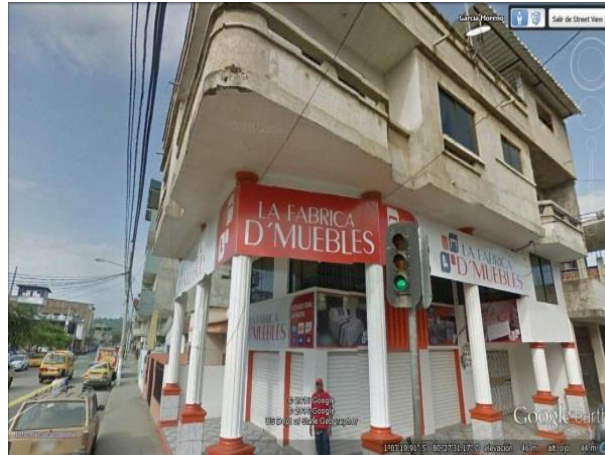
Ilustración 43 Edificio Fábrica de Muebles Fuente: Google earth

Edificio de 4 pisos con mezanine, se logró identificar losas planas sin ninguna viga y volados en ambas direcciones, el edificio aparentemente no sufrió daños estructurales significativos sin embargo se pueden diferenciar los factures de vulnerabilidad de piso débil y volados con longitudes excesivas lo que lo hace una estructura muy vulnerable a daños durante eventos sísmicos.
