**UNIVERSIDAD CATÓLICA  
DE SANTIAGO DE GUAYAQUIL  
FACULTAD DE INGENIERÍA  
CARRERA DE INGENIERÍA CIVIL**

**Influencia de la irregularidad en planta en daños en edificios  
durante sismos en Ecuador**

**Trabajo de titulación previo a la obtención del título de  
Ingeniería Civil**

**22 de marzo del 2021**

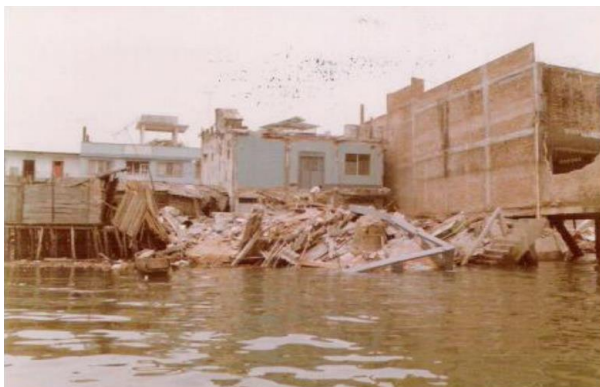
**Figura 1:** Daños ocasionados por el Tsunami en Tumaco

Algunos reportes mencionan que el sector donde se produjo las mayores afectaciones, fue en el pueblo de San Juan. En este pueblo, las olas destruyeron todo lo que se encontraba a su paso, dando así un alto índice de muertes. En la Figura 1, se podrá apreciar los daños causados por el tsunami.

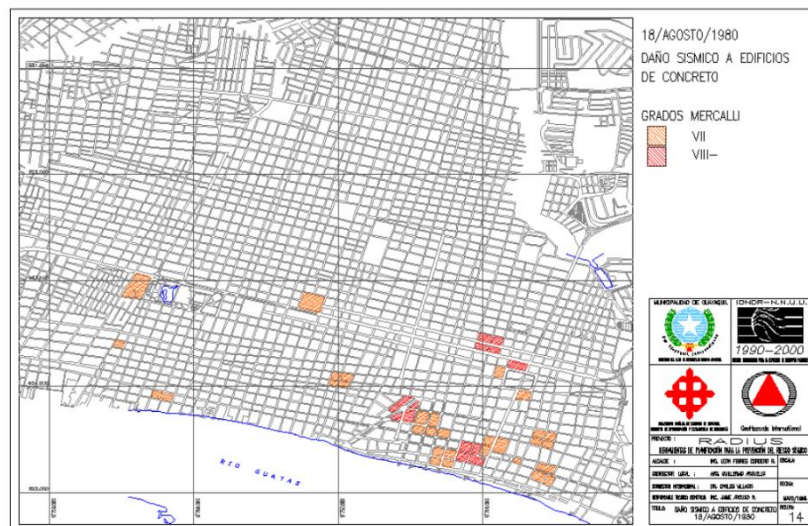
En la Ilustración 2, se mostrará los daños sísmicos que existieron en los edificios de hormigón armado correspondiente a la ciudad de Guayaquil. Este levantamiento de información, lo realizó el Proyecto RADIUS.

**Ilustración 2:** Daños provocados por el sismo en edificios de hormigón armado en la ciudad de Guayaquil

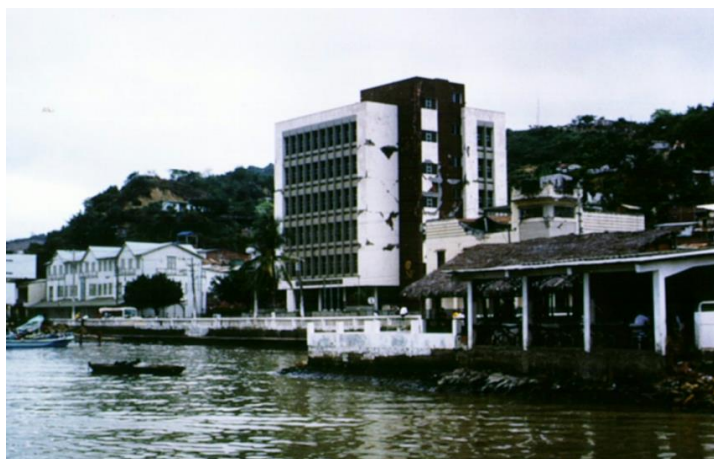
**Figura 4:** Vista general del Banco Centro o Banco Nacional de Fomento. Edificio cimentado sobre pilotes ubicado en el sur del malecón de Bahía de Caráquez

En la Figura 4 se mostrará los daños no estructurales que recibió el edificio del Banco Central o Banco Nacional de Fomento. Este edificio se encuentra cimentado sobre pilotes y lo único que no se cimento sobre pilotes fueron las escaleras de acceso ya que en ellas si se aprecia un asentamiento del mismo como se lo puede observar en la Figura 5.

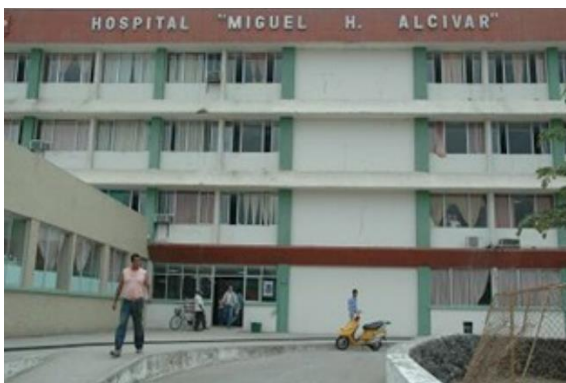
**Figura 6:** Hospital "Miguel H. Alcívar" de Bahía de Caráquez

En la Figura 6, se dará a conocer el único hospital ubicado en Bahía de Caráquez y en la Figura 7, la columna perimetral que sufrió mayor daño durante ese sismo. En esa figura, si se observa de manera detenida, se visualizará que en esa columna existió un pandeo y esto es producido por la carencia del refuerzo transversal. He ahí donde entra los conceptos y la importancia de los refuerzos transversales para una columna.

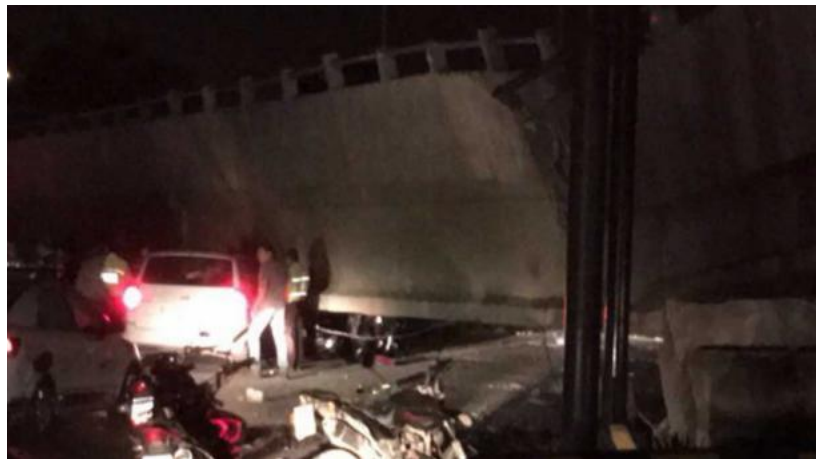
**Figura 10:** Intercambiador de Tráfico en Av. de las Américas

encontraba en la Av. de las Américas, viviendas en la zona céntrica de la ciudad. En los centros comerciales de la ciudad tales como San Marino Shopping se observó daños moderados como el desplome del techo y hasta incendios producidos por daños en la parte eléctrica del mismo. Diario El comercio, hace mención que al menos 243 edificios resultaron con daños parciales en su estructura.

En la Figura 10 se observa como quedó el intercambiador ubicado en la Av. de Las Américas de la ciudad de Guayaquil y en la Figura 11 se observa el colapso del techo del centro comercial San Marino en las afueras del Supercines.

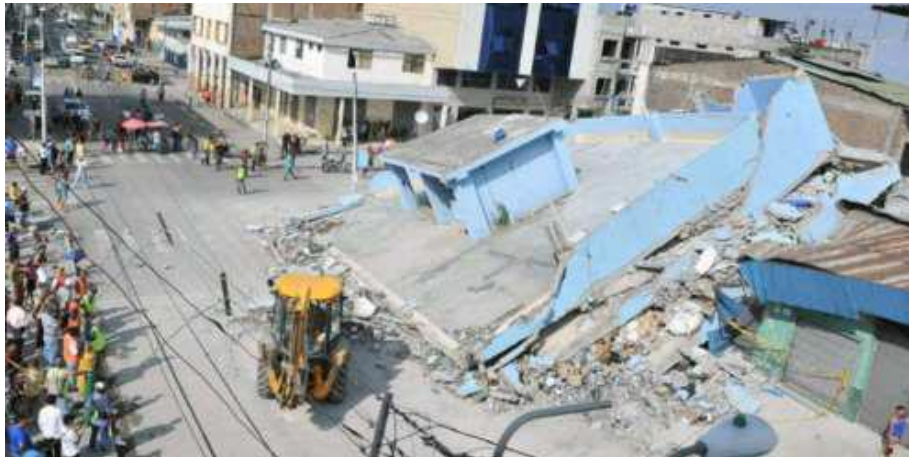
**Figura 14:** Edificio en Ayacucho y García Moreno después del Sismo 2016

Aguirre Zambrano, Jaime Antonio (2019) en su trabajo de titulación REVISIÓN DEL COMPORTAMIENTO DURANTE EL SISMO DEL 16 DE ABRIL DE 2016 DE EDIFICIOS EN HORMIGÓN ARMADO AFECTADOS POR SÍSMOS ENTRE 1943 Y 1971 EN GUAYAQUIL comenta acerca del colapso de un edificio y dice: “*El condominio de Segundo Llamuca, ubicado en Ayacucho y García Moreno. En la edificación, construida hace cuatro años, invirtió \$ 200 mil.*” (Aguirre, 2019). En la Figura 13 y la Figura 14 se presenta el antes y después del sismo del inmueble.

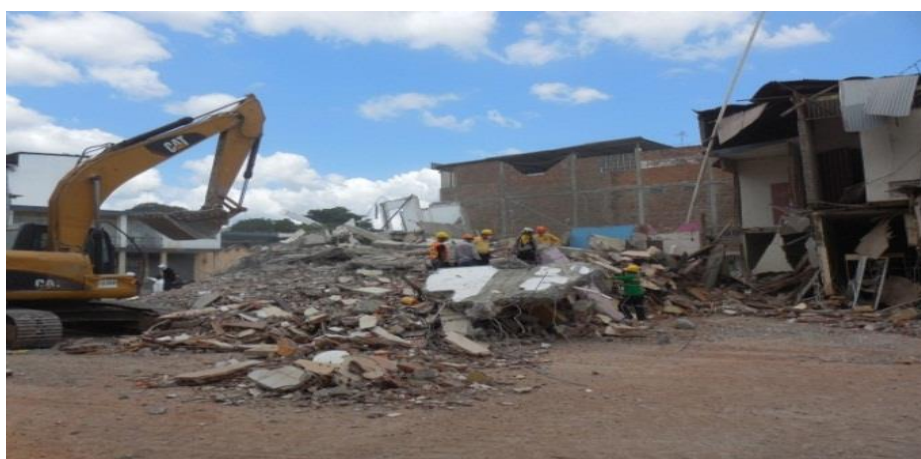
**Figura 16:** Hotel Cabrera después del sismo del 16 de abril

El Hotel Cabrera ubicado en las calles Pedro Gual y García Moreno, es un ejemplo de la mayoría de edificios colapsados en la ciudad de Portoviejo. La posible causa del colapso, debió ser por la irregularidad torsional que poseía. Landívar Armendáriz Hugo (2016) comenta que: *“El colapso total de la edificación incluyendo la muerte de su propietario, ... era un Ingeniero Civil cuyo nombre es Raúl Alfredo Cabrera Suárez. Se encontraba en el hotel durante la ocurrencia del evento sísmico. Material de la estructura es Hormigón Estructural, 4 pisos”* (Landívar, 2016)

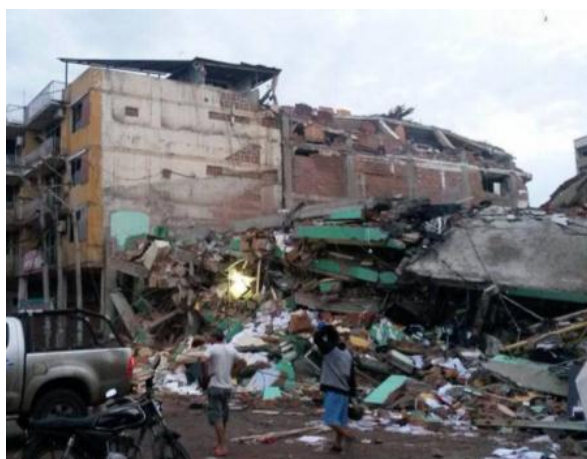
**Figura 18:** Edificio del IESS después del sismo del 16 de abril

las calles Chile y Pedro Gual en Portoviejo. El problema que se presentó, fue el de falla en una esquina por problemas de torsión. Además se encontró que el edificio tenía problemas por piso flexible, es decir columnas esbeltas y débiles con relación a la carga. Landívar Armendáriz Hugo (2016) hace otro comentario y dice: *“Colapso en su totalidad de la estructura. Edificación de ocupación pública y fue cambiado su uso con nuevas cargas para tener oficinas públicas. Material de la estructura es Hormigón Estructural, 6 pisos.”* (Landívar, 2016)

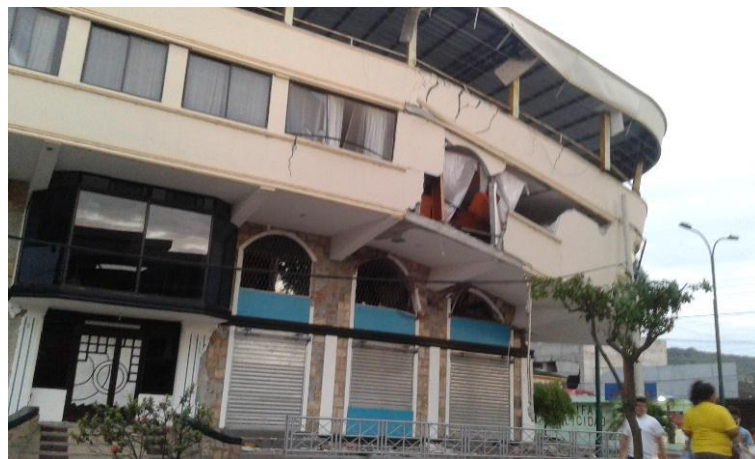
**Figura 20:** Edificio del Sr. Pedro Ramírez después del sismo del 16 de abril

ubicado en la Av. Manabí y Pable Emilio Macías. Este edificio cuenta con un sistema estructural de vigas y columnas. La falla que se produjo en este edificio es en las vigas de los volados ya que posiblemente se produjo un desplazamiento en los planos de acción de elementos verticales. Landívar Armendáriz Hugo (2016) hace referencia a este edificio y acota que el: *“Colapso de la estructura de forma parcial. La edificación tiene volados superiores a 3 metros con mezanine. Material de la estructura es Hormigón Estructural, 3 pisos.”* (Landívar, 2016)

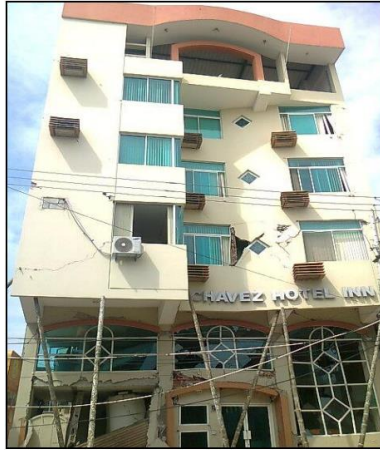
la noticia del inmueble y fue la demolición de forma parcial de 2 plantas. Esta decisión se tomó por las autoridades encargadas en ese entonces, ya que su cimentación y estructura no se encontraba en buen estado. En la Figura 22 se puede apreciar de mejor forma gracias a la toma de la fachada realizada por el Ing. Villacrés Alex.

**Figura 22:** Hotel Chávez Inn ubicado en la ciudad de Manta

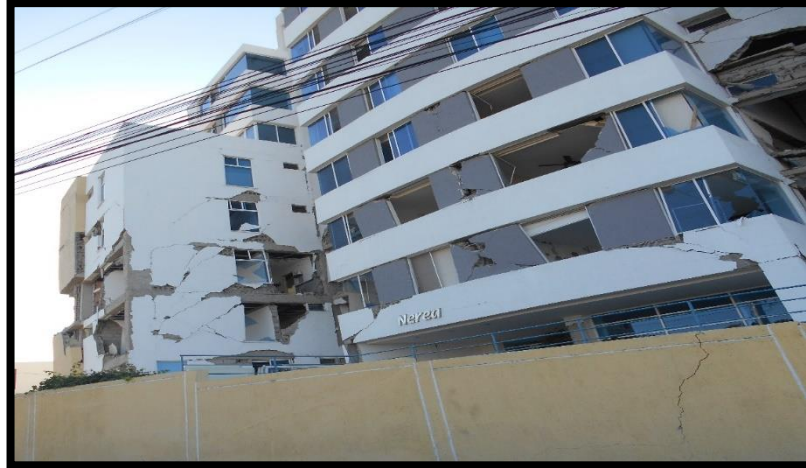
Tapia Loor Sheznarda Julieth (2018) hace referencia acerca del edificio Nerea y menciona que es un edificio de hormigón armado, formado por 8 pisos, no sufrió daños estructurales, sino daños en mampostería y paredes. Se podía tomar medidas para la restauración del mismo, pero sin embargo fue demolido. Este inmueble, se encontraba localizado en la ciudad de Manta y estaba ubicado en suelo de perfil tipo C. El año de construcción se dio en el periodo 2011 – 2012. En la Figura 23 se podrá visualizar el antes y en la Figura 24 el después de cómo quedó el inmueble tras el sismo del 16 de abril del 2016.

**Figura 24:** Edificio Nerea, ubicado en Manta después del sismo

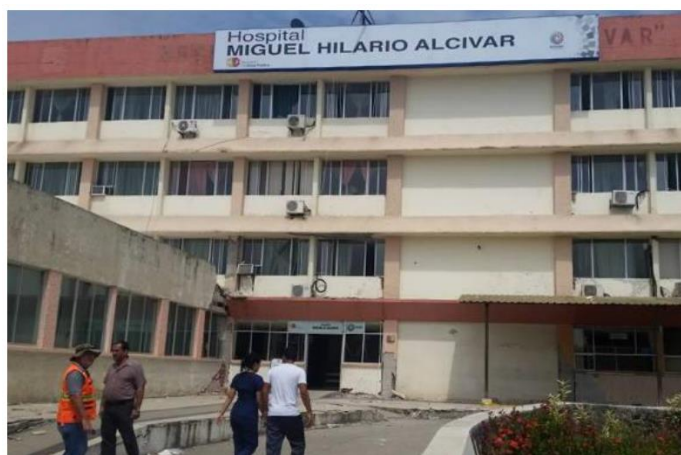
Uno de los casos que más conmocionaron a la ciudad, es el sucedido después del evento sísmico, diario El Universo realizó un reportaje comentando sobre la situación del Hospital Miguel H. Alcívar, y es que este iba a ser demolido por la empresa Trucpar. MIDUVI había hecho la contratación de personal experto en el área para realizar el estudio de edificios y entre esos estaba el hospital dónde las autoridades competentes llegaron a la conclusión que el sistema estructural del edificio no se encontraba en óptimas condiciones y hasta enfatizaron mediante un comentario adicional que no se debía realizar ningún levantamiento o construcción de cualquier estructura ya sea inmueble o centro médico en ese sector. En la Figura 27 se puede apreciar las condiciones de cómo quedó la estructura en su fachada después del sismo y en la Figura 28 como estaba quedando la estructura cuando se estaba realizando la demolición,

**Figura 27:** Fachada del Hospital Miguel H. Alcívar en Bahía de Caráquez después del sismo

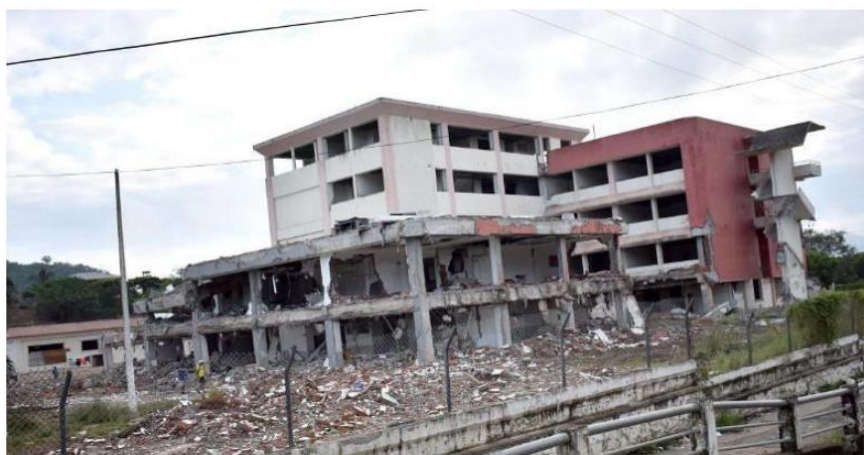
**Figura 28:** Hospital Miguel H. Alcívar durante su demolición

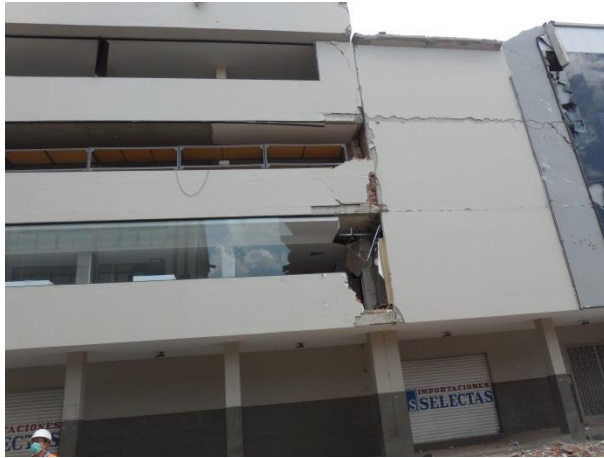
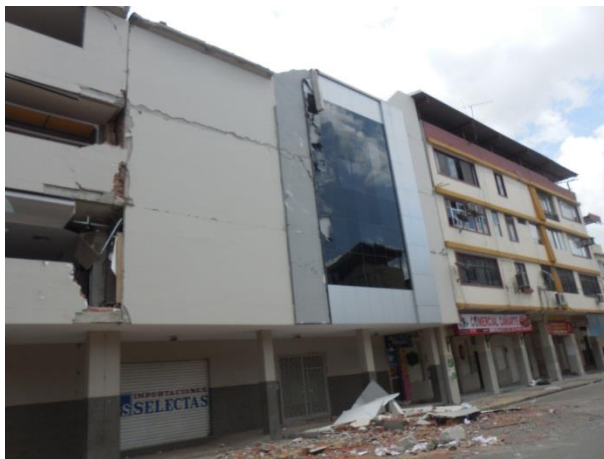
En la Figura 35 antes del sismo ubicado en la ciudad de Portoviejo, se aprecia una edificación de 5 pisos con muros de corte, mientras que en la Figura 36 y Figura

37, a través de una rápida inspección visual durante el sismo, se observa que sufrió daños moderados en su sistema estructural así como también en la mampostería.

**Figura 36:** Importaciones Selectas (9 de Octubre y Chile) después del sismo

**Figura 37:** Importaciones Selectas (9 de Octubre y Chile) después del sismo

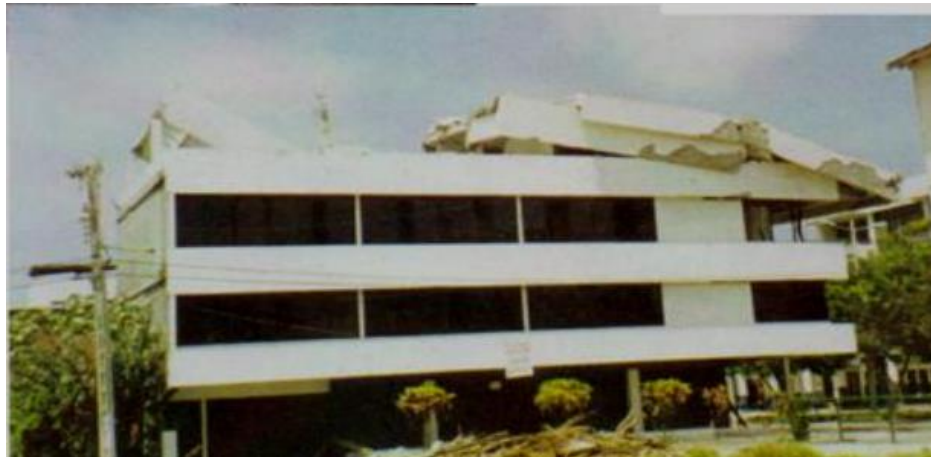
**Figura 38:** Extensión U. Eloy Alfaro (Av. Bolívar con calle Mateus – Zona Central)

En la Figura 38, la extensión de la Universidad Eloy Alfaro, ubicada en Bahía de Caráquez, se aprecia los daños sufridos durante el sismo de Bahía de Caráquez de 1998 y en la Figura 39, el croquis de la configuración en planta que poseía la estructura.

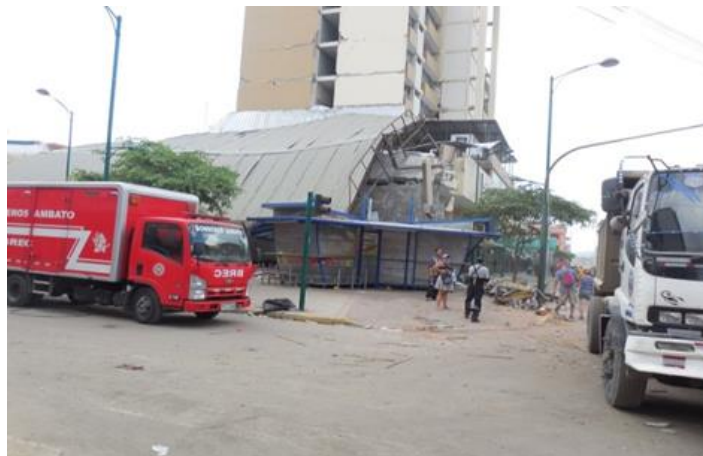
En la Figura 40 se aprecia la estructura antes del sismo observando una irregularidad en planta. La estructura posee una configuración tipo H y en la Figura 41 el colapso parcial de la planta baja después del evento sísmico.

**Figura 41:** CC. Municipal (Chile, P. Gual, 9 de Oct, Ricaurte) después del sismo

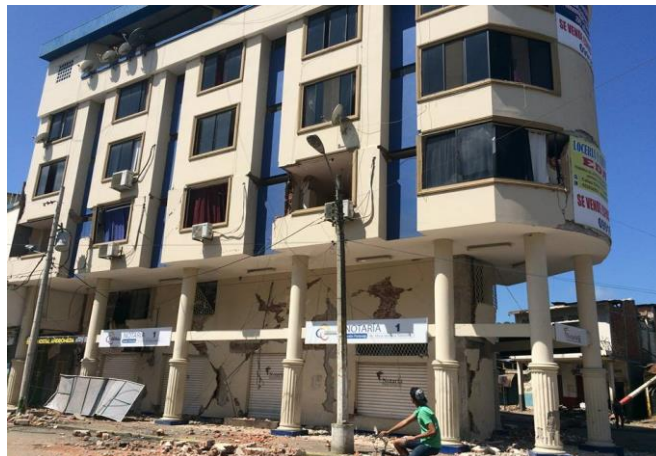
En la Figura 42 antes del sismo se visualiza la irregularidad que posee (semejante a un triángulo) y en la Figura 43 después del sismo las afectaciones producidas en él.

**Figura 43:** Edificio Notaria 1ERA (Av. Manabí y Francisco P. Moreira) después del sismo
