**UNIVERSIDAD CATÓLICA  
DE SANTIAGO DE GUAYAQUIL**

**MAESTRÍA EN INGENIERÍA DE LA CONSTRUCCIÓN**

**Estructuración de una guía metodológica para la inspección,  
diagnóstico y mantenimiento de los muelles de puertos a  
partir del caso muelles del puerto de Guayaquil.**

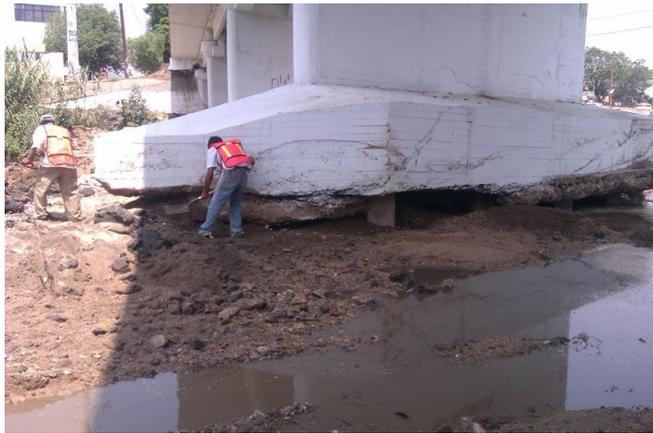
**Fig.3. 44 Socavación en la base del puente**

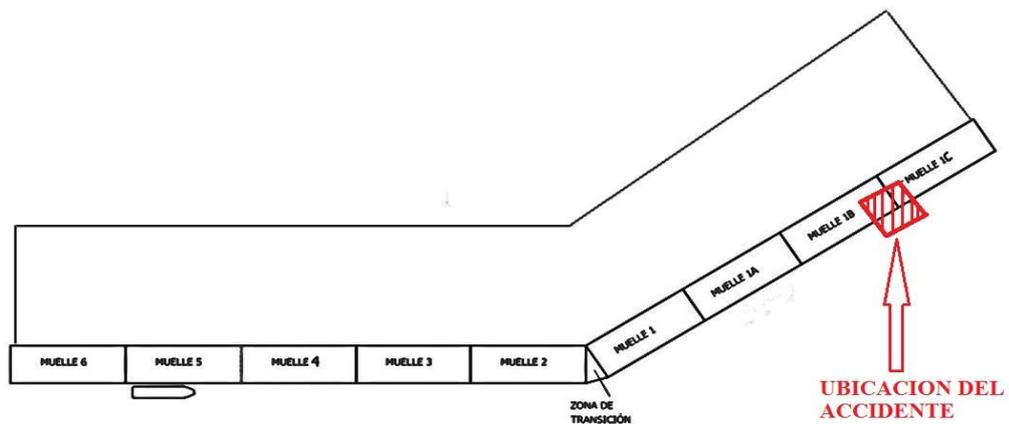
El 5 de abril del 2010, el buque CCNI ANTARTICO colisionó al Buque Euro Oslo en el muelle 1C del Puerto Marítimo de la Ciudad de Guayaquil, provocando daños en una grúa pórtico que se encontraba en operaciones y daños en la estructura y pilotes del muelle. A continuación se da un listado de los daños provocado por el incidente:

Fig.3. 45 Ubicación del sitio del accidente

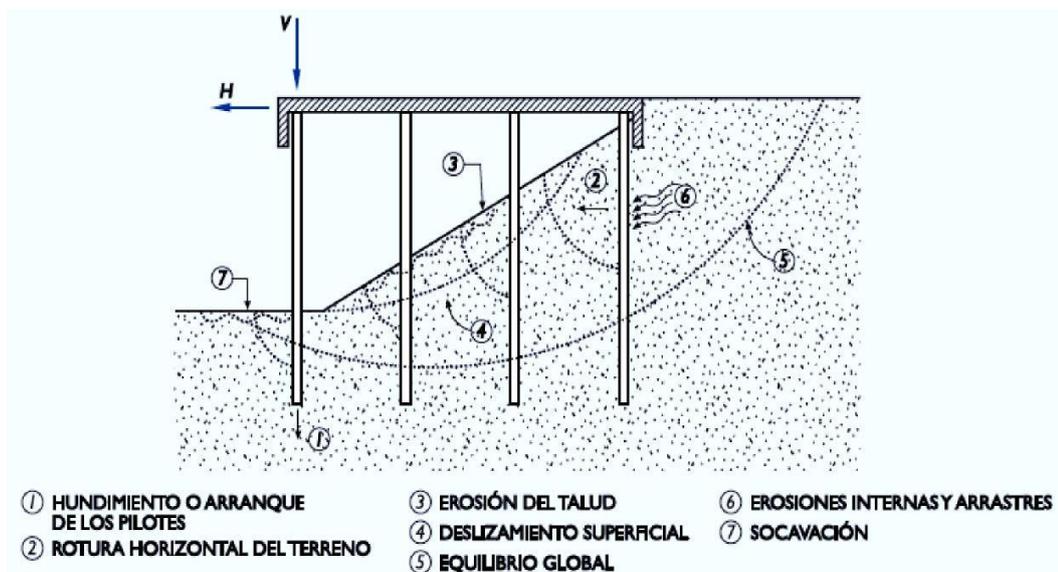
En la figura 3.51, se esquematiza los modos de fallos que puede presentar un muelle sobre pilotes, como es el caso del Puerto de Guayaquil.

Fig.3. 51 Esquematización de los modos de fallo del muelle

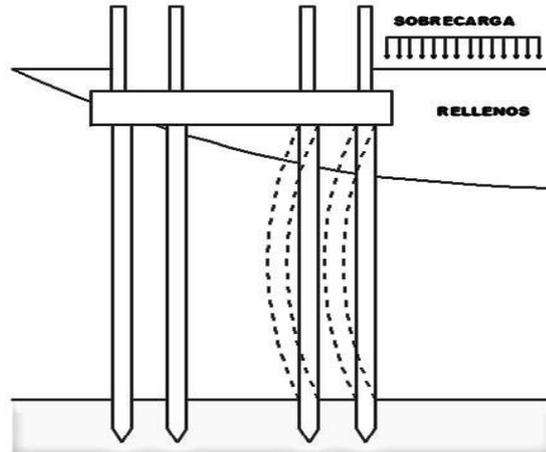
Entre estos daños están los provocados por rellenos. Por ejemplo, en el caso de que los rellenos funcionen como soporte, producen una sobrecarga en el terreno natural en razón de su propio peso, lo que se transformará en empujes laterales. Si el volumen de relleno es importante y en particular, si se emplea de manera permanente como zona de almacenaje de depósitos

de contenedores o como parqueadero, se establece una asimetría de cargas que crea la fluencia lateral de las capas inconsistentes atravesadas por el pilotaje, de la que resultan esfuerzos laterales que actúan en los fustes de los pilotes, deformándolos e incluso rompiéndolos.

Fig.3. 52 Sobrecarga de los pilotes provocando deformación

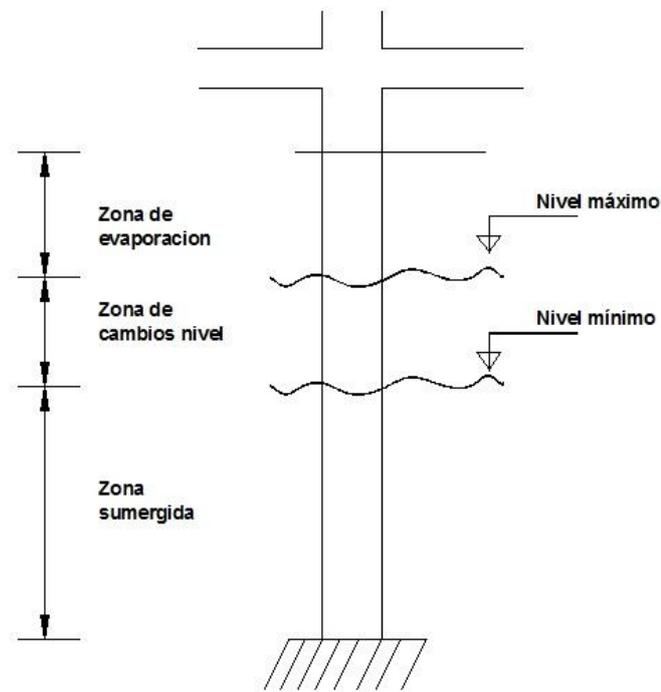
En algunos elementos estructurales como los pilotes que se encuentran sumergidos, que sobresalen por encima de las zonas de mareas altas, se desarrolla corrosión en las zonas emergentes. Esto se debe al estado de humedad permanente del concreto que facilita la corrosión electrolytica. En zonas sumergidas, la penetración del agua tiene lugar inicialmente por succión capilar y se acelera en razón de la presión hidráulica, el agua ingresa con sustancias disueltas como el cloro y los sulfatos. En estos casos el comportamiento del concreto a la corrosión se diferencia según la profundidad en que se encuentra. En las zonas más profundas, la permeabilidad del concreto disminuye, pues se cierran los poros superficiales.

En las estructuras de hormigón que se encuentra entre mareas, se pueden producir fisuras que adelanten la corrosión de las mismas, sea por golpes de impacto o por la acción de oleaje. También hay una zona conocida como de salpicaduras (evaporación) que se ubica por encima del nivel de la marea alta. Propensa a la salpicadura de las olas, presenta el riesgo de ciclos alternados de humidificación y secado, de acuerdo a las condiciones de temperatura y humedad del medio, que pueden afectar severamente al hormigón.

**Fig.3. 53 zonas de niveles del agua en los pilotes**

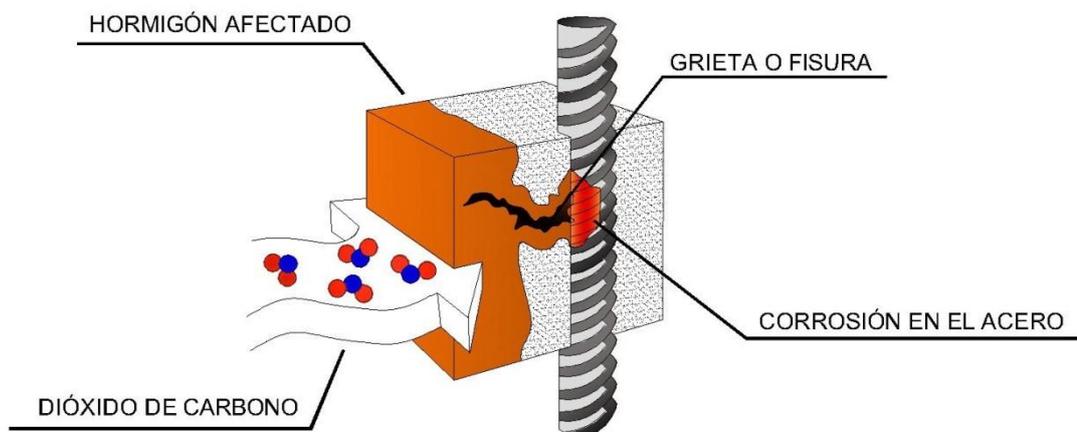
El hormigón nuevo y de buena calidad tiene normalmente un Ph del orden de 12 ó 13, que lo torna alcalino, lo cual mantiene en estado pasivo el acero de refuerzo que está embebido en él. Con el paso del tiempo, especialmente en un medio agresivo, la penetración por difusión del Dióxido de Carbono produce el proceso químico conocido como carbonatación, que causa una baja del Ph en el hormigón y la consecuente activación del proceso de corrosión del acero de refuerzo. La corrosión así iniciada avanza y produce un aumento del volumen del acero que empuja el recubrimiento de hormigón, fisurándolo.

Como es típico con este fenómeno, las fisuras, al continuar el proceso con el tiempo, se vuelven cada vez más profundas y extensas, terminando en desprendimientos del hormigón (Spalling). Por ello, este tipo de daños se caracterizan por ser “progresivos”.

Fig.3. 54 Afectación del hormigón por carbonatación

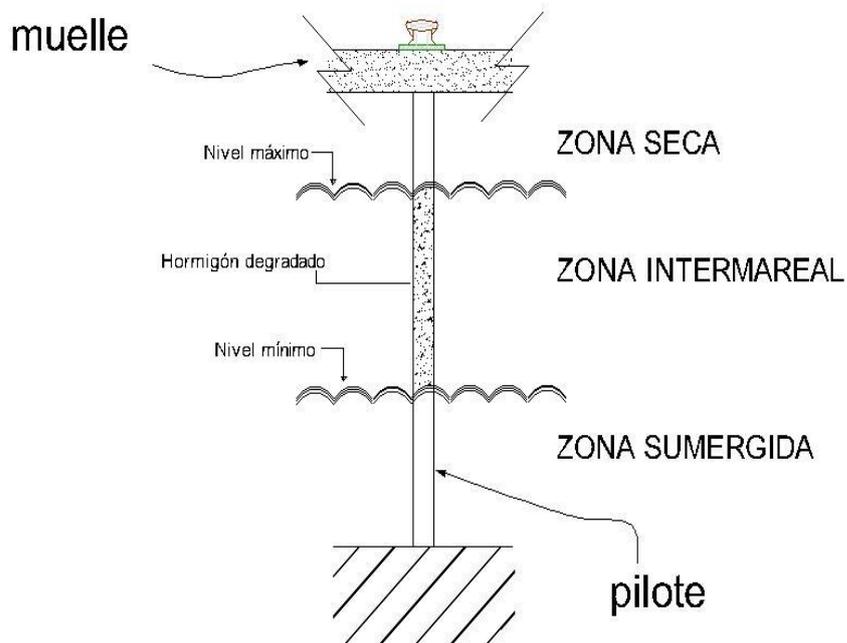
Con la acción de las aguas contaminadas del estero (producto, en mucho, de desechos industriales y humanos), la estructura está expuesta a reacciones químicas causadas por ácidos como el Sulfúrico, que convierten a los compuestos cálcicos del concreto en sales cálcicas que suelen ser muy solubles y fluyen degradando el hormigón.

La velocidad de acción de este proceso depende de lo agresivo que sea el ácido actuante. Situación que es agravada por el efecto de humedecimiento y secado cíclico por las mareas en el espacio intermareal.

**Fig.3. 55 Hormigón degradado por ataque químico en la zona intermareal**

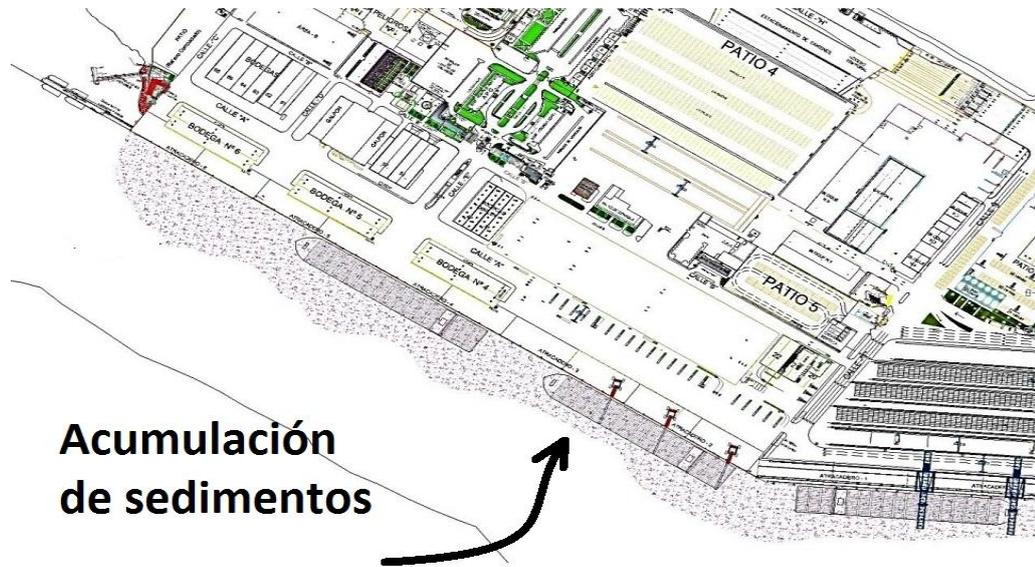
Las corrientes marinas pueden ocasionar zonas de acumulación o bien de erosión en la cimentación de los muelles, especialmente en zonas de suelo blando. Las corrientes generadas por las hélices de los buques también generan fenómenos erosivos.

Fig.3. 59 Acumulación de sedimentos debido a Corrientes marinas

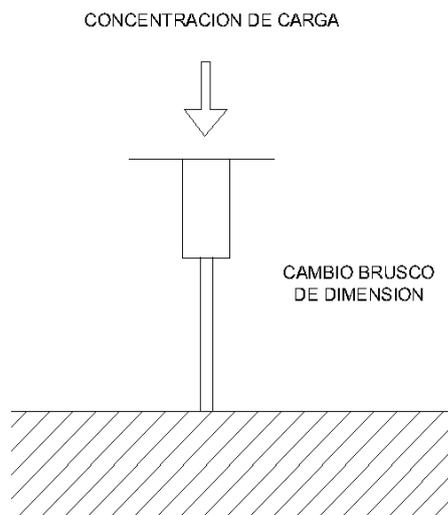
En general son de dos tipos: aquellos debidos a diseños estructurales inadecuados y aquellos relativos a una falta de atención a pequeños detalles de diseño. En el primer caso, el mecanismo de rotura se debe a errores en el dimensionamiento de las cargas de diseño mientras que en el segundo, la excesiva concentración de tensiones en un punto localizado de la estructura (p. ej. cambios bruscos de sección) puede contribuir a un fallo en la misma.

Fig.3. 60 Falla de diseño de una estructura

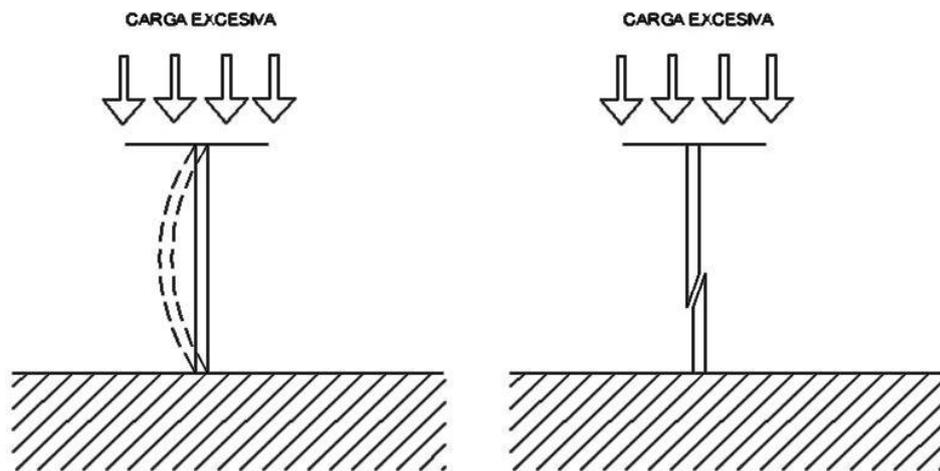
Las cargas de explotación transmitidas al muelle son superiores a las previstas en su concepción original, causando fisuras, roturas, fraccionamiento de pilotes.

Fig.3. 61 Capacidad de carga de una estructura sobredimensionada

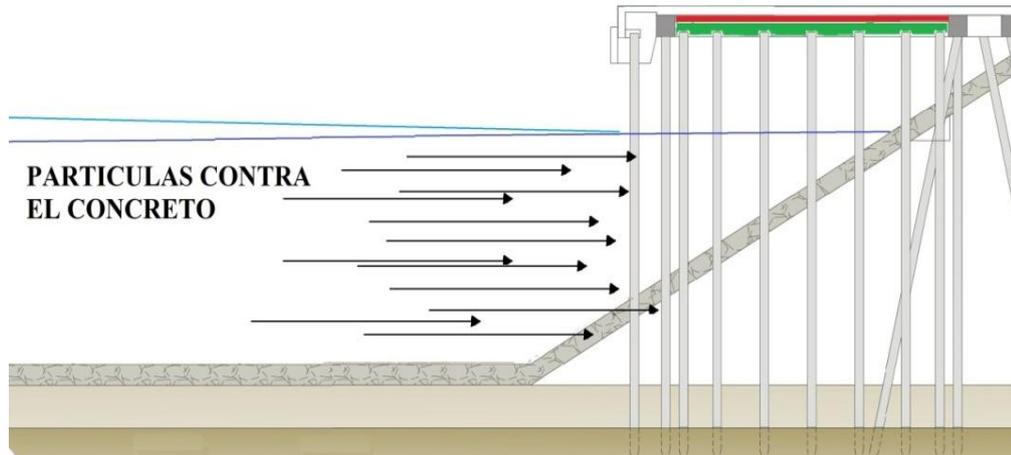
Los daños debidos a la abrasión o erosión son, en la mayoría de los casos, producto de la acción del transporte de sedimentos producido por la acción de las mareas en el estuario, que impactan contra la estructura.

Fig.3. 62 Erosión abrasiva por partículas de sedimentos

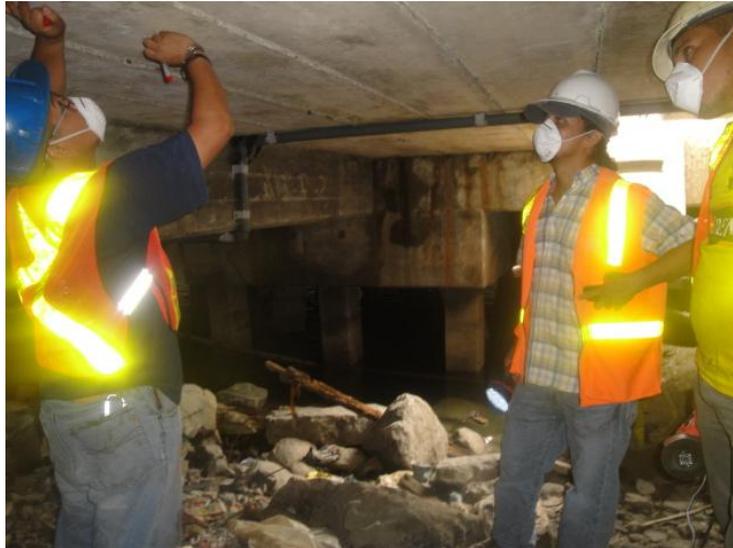
La rigidez de la mayoría de estructuras marítimas es la principal razón por la que no pueden soportar ligeros movimientos o asentamientos. La inspección visual puede revelar deslizamiento de pilotes, fisuras en la estructura o la desalineación de alguno de los elementos estructurales.

**Fig.3. 63 Inspección visual en el muelle 4 del Puerto de Guayaquil**

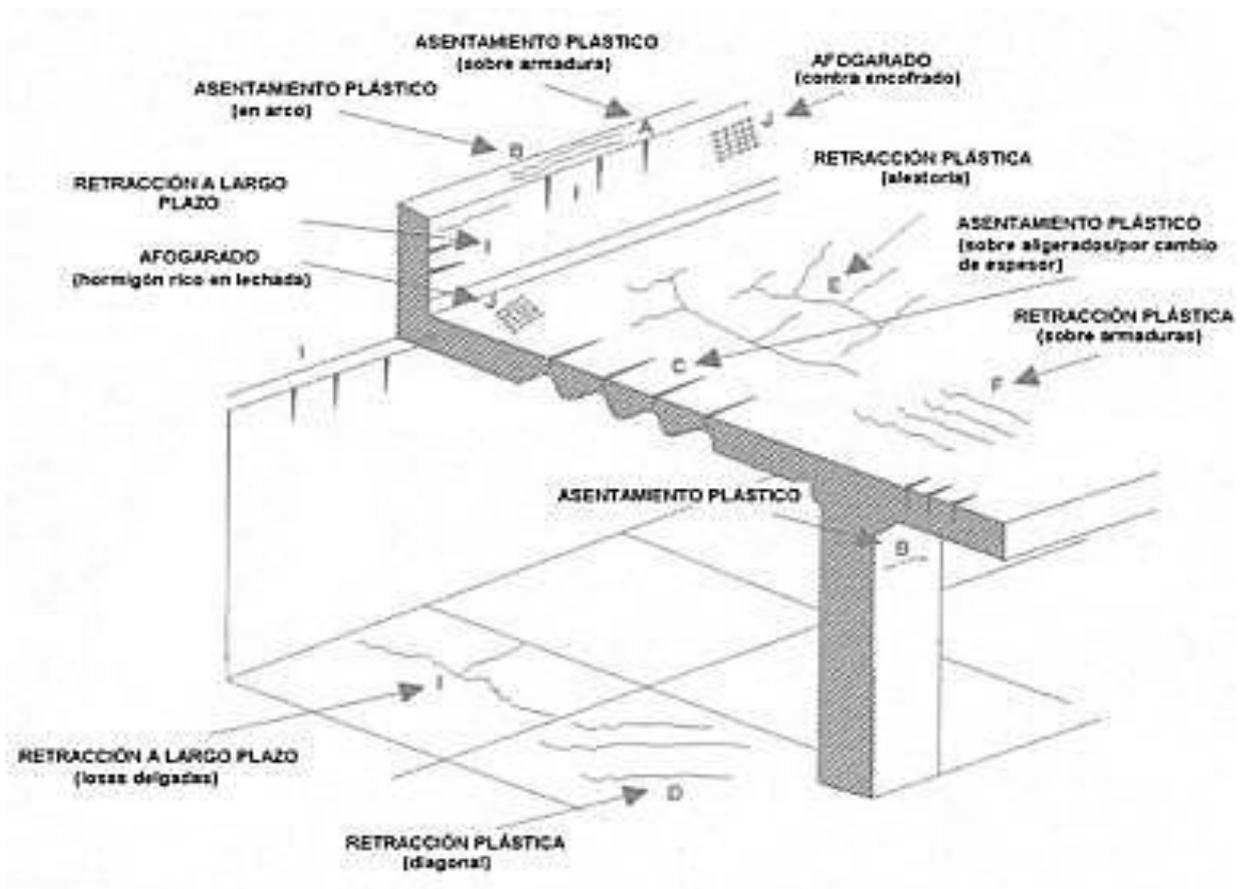
El principal factor que produce la retracción es la pérdida de humedad en el hormigón. Se puede distinguir la retracción primaria (corto plazo) y la secundaria (largo plazo) aunque, en la mayoría de los casos ambas ocurren cuando el curado del hormigón no es adecuado. Las fisuras que aparecen en el hormigón son de carácter superficial, a diferencia de las inducidas por cambios térmicos que son más profundas y aparecen en lado traccionado de la estructura.

**Fig.3. 64 Retracción de hormigón**  
**Fuente: Durabilidad y Patología del concreto**

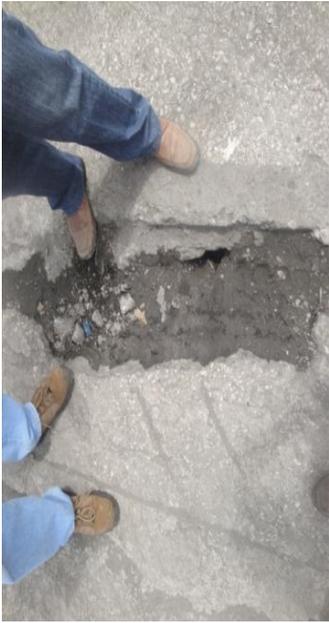
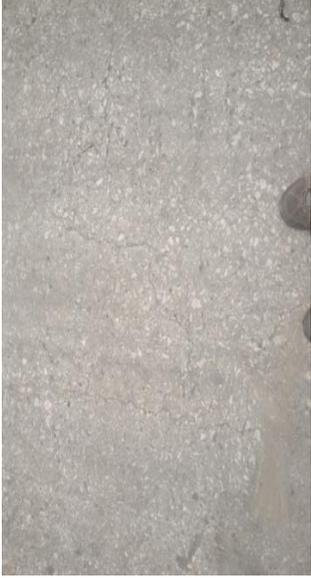
Fig. 4. 11 Ejemplo de llenado de una planilla

| GRÁFICA | DESCRIPCIÓN |
|---|---|
| <p>DESPRENDIMIENTO PROFUNDO</p> <p>MAPEO</p> | <p>DESPRENDIMIENTO PROFUNDO CUBRE UNA EXTENSION DE 25 cm DE ANCHO X 83 DE LARGO, TIENE MAS DE 4 cm DE PROFUNDIDAD.</p> <p>MAPEO SE COMPONE DE FISURAS DE 1,1mm DE ESPESOR EN UNA EXTENSION DE 45cm X 92,4cm</p> |

| GRÁFICA | DESCRIPCIÓN |
|---|---|
| <b>OBSERVACIONES</b> | <p>SE REQUIERE INSPECCIÓN ESPECIAL EN EL DESPRENDIMIENTO PROFUNDO</p> |

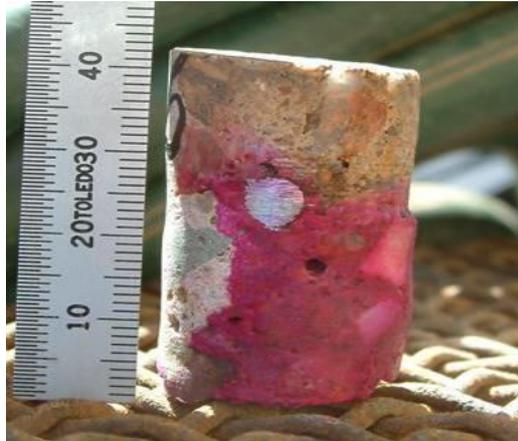
Fig. 4. 14 Prueba de fenolftaleína positiva en laboratorio “Arnaldo Ruffilli”

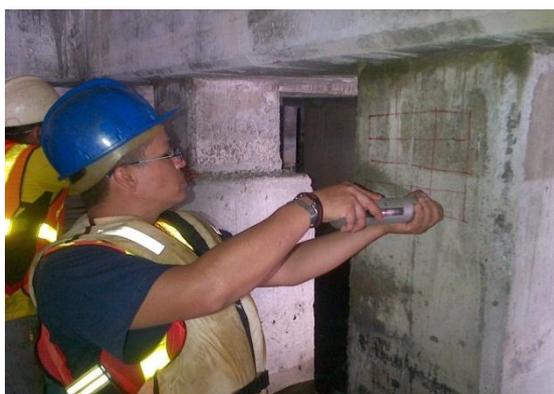
**Fig. 4. 16 Prueba en el pilote del muelle 4 con el esclerómetro**

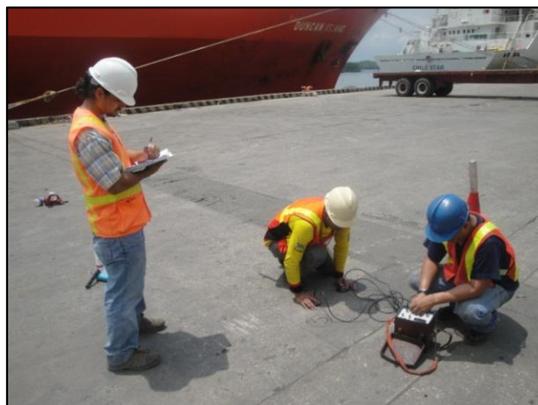
**Fig. 4. 22 Toma de datos en el muelle 4 con el ultrasonido**

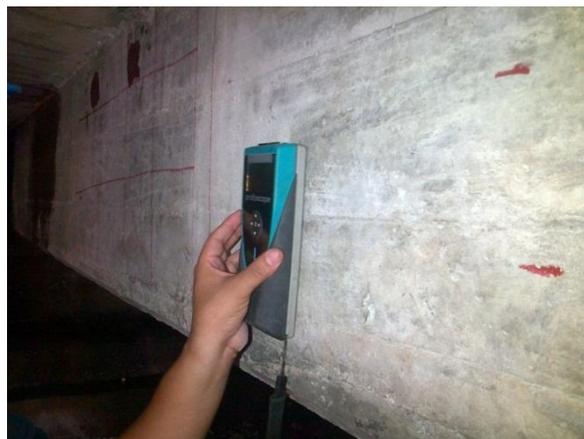
Fig. 4. 25 Profoscope insitu en una viga del muelle 4

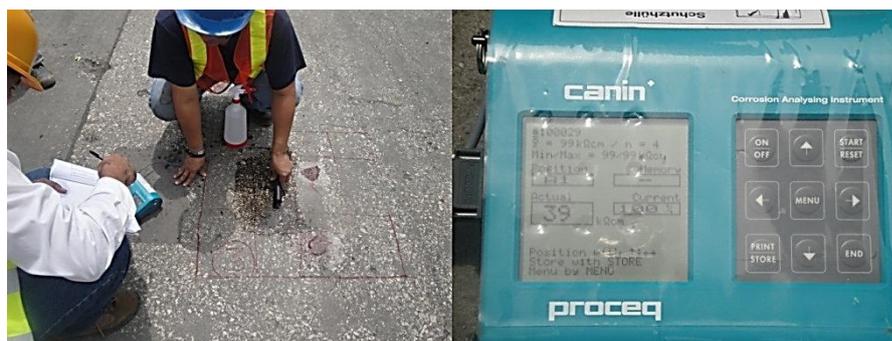
Fig. 4. 28 Analizador de corrosión CANIN en toma de muestra en el muelle 4

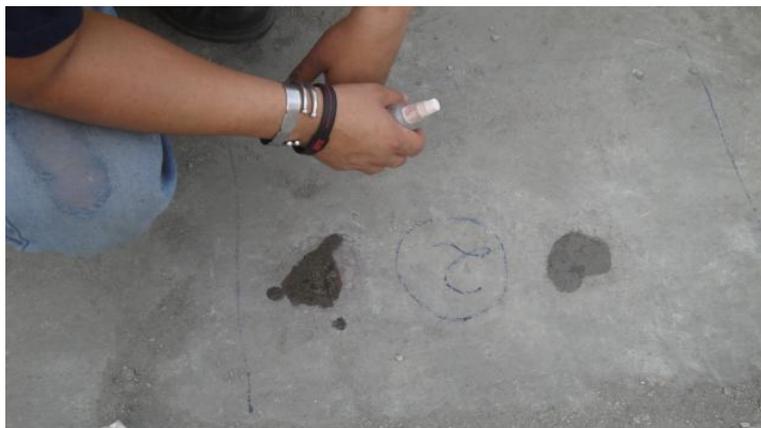
Cuando se aplica la fenolftaleína a una muestra de concreto recién extraído o a una superficie recién expuesta, podremos determinar fácilmente que parte del hormigón no está carbonatada, ya que esta porción se colorará de un tono rosa-fucsia intenso, no así la parte carbonatada, que generalmente presenta el aspecto de concreto humedecido.

**Fig. 4. 31 Prueba de fenolftaleína en el muelle 4**

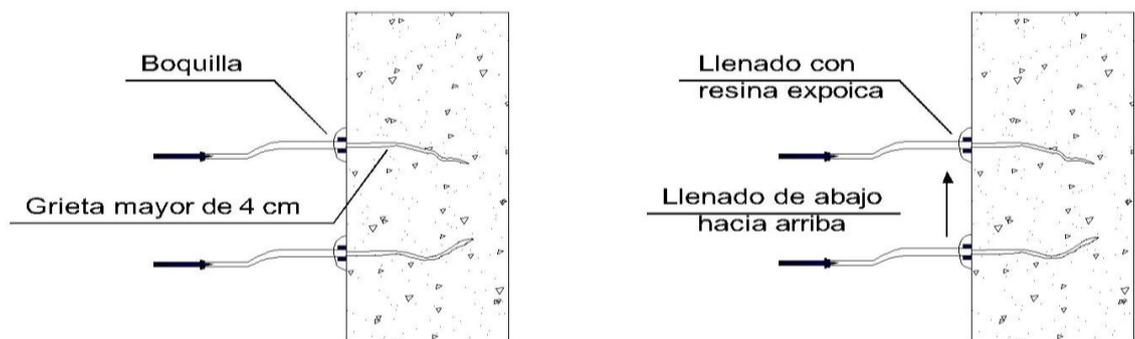
Fig. 5. 25 Propuesta de reparación fisura profunda

- Realizar acabado con llanas.
- Realizar actividad de curado, en base aditivos, siempre utilizando técnicas que eviten la reaparición de nuevas fisuras.

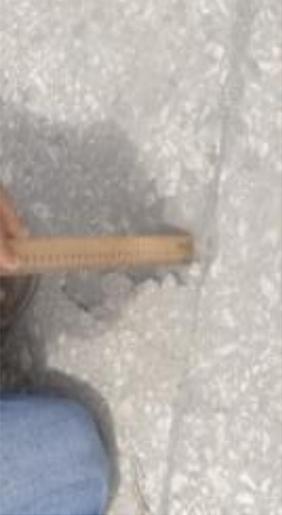
| GRÁFICA | DESCRIPCIÓN |
|--|--|
| <p>DESPRENDIMIENTO SUPERFICIAL</p> | <p>DESPRENDIMIENTO SUPERFICIAL TIENE UNA EXTENSION DE 12cm DE ANCHO X 27cm DE LARGO CON UNA PROFUNDIDAD DE 2,7cm</p> <p>FISURA SUPERFICIAL TIENE UNA ESPESOR DE 1,4mm Y UNA EXTENSION DE 37cm.</p> |
| <p>FISURA SUPERFICIAL</p> | <p><b>OBSERVACIONES</b></p> <p>NO REQUIERE DE INSPECCION ESPECIAL</p> |

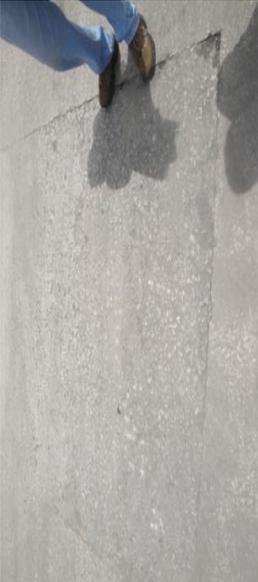
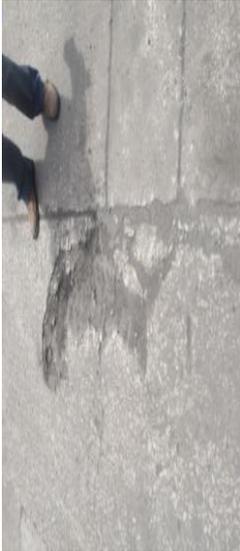
| GRÁFICA | DESCRIPCIÓN |
|--|--|
| <p>DESgaste DE LA CAPA DE RODADURA</p> <p>DESprendimiento SUPERfICIAL</p> | <p>DESgASTE DE LA CAPA DE RODADURA ES DE UNA REPARACION ANTERIOR CON UNA EXTENSION DE 1,24m X 1,47m, PRESENCIA DE AGREGADOS A SIMPLE VISTA.</p> <p>DESprendimiento SUPERfICIAL TIENE UNA EXTENSION DE 1,32m X 0,58m, CON UNA MAXIMA PROFUNDIDAD DE 3,6cm</p> |
| <p>NO REQUIERE DE INSPECCION ESPECIAL</p> | |

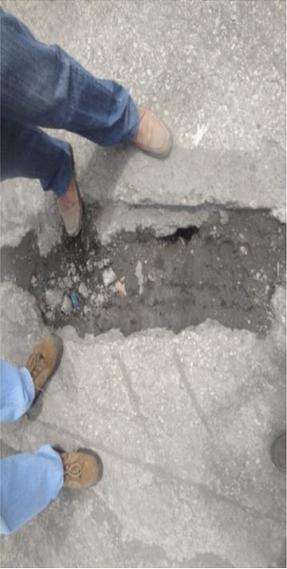
| GRÁFICA | DESCRIPCIÓN |
|---|--|
| <p>DESPRENDIMIENTO PROFUNDO</p> | <p>DESPRENDIMIENTO PROFUNDO CUBRE UNA EXTENSION DE 25 cm DE ANCHO X 83 DE LARGO, TIENE MAS DE 4 cm DE PROFUNDIDAD.</p> |
| SE REQUIERE INSPECCIÓN ESPECIAL EN EL DESPRENDIMIENTO PROFUNDO | |

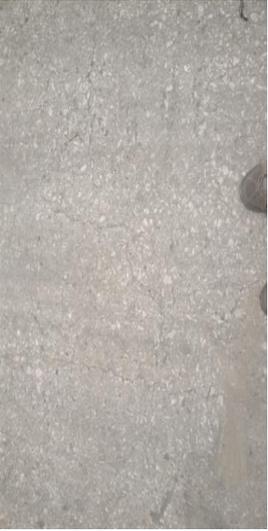
| GRÁFICA | DESCRIPCIÓN |
|---|--|
| <p>MAPEO</p> | <p>MAPEO SE COMPONE DE FISURAS DE 1,1mm DE ESPESOR EN UNA EXTENSION DE 45cm X 92,4cm</p> |

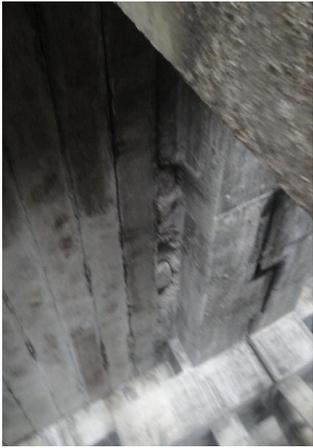
| GRÁFICA | DESCRIPCIÓN |
|---|---|
| <p data-bbox="995 1375 1023 1682">DESPRENDIMIENTO SUPERFICIAL</p> | <p data-bbox="671 551 756 1155">DESPRENDIMIENTO SUPERFICIAL CUBRE UNA EXTENSION DE 35 cm DE ANCHO X 1,43 DE LARGO, TIENE 2,56cm DE PROFUNDIDAD.</p> |
| OBSERVACIONES | <p data-bbox="1182 685 1209 1025">NO REQUIERE INSPECCIÓN ESPECIAL</p> |

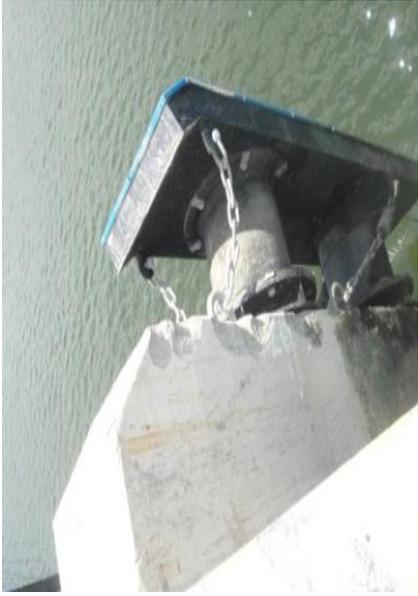
| GRÁFICA | DESCRIPCIÓN |
|--|--|
| <p>DESPRENDIMIENTOS SUPERFICIALES</p> | <p>DESPRENDIMIENTOS SUPERFICIALES TIENEN UNA DIMENSIONES DE 14,3 X 35,8cm; 15,34 X 48,3cm Y 14,42 X 29,3cm CON PROFUNDIDADES DE 2,7cm 3,4cm Y 2,1cm RESPECTIVAMENTE.</p> |
| NO REQUIERE DE INSPECCION ESPECIAL | |

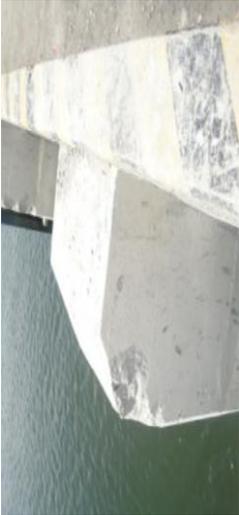
| GRÁFICA | DESCRIPCIÓN |
|---|--|
| <p>DESPRENDIMIENTO SUPERFICIAL</p> | <p>DESPRENDIMIENTO SUPERFICIAL TIENEN UNA DIMENSION DE 34,3 X 35,8cm CON UNA PROFUNDIDAD DE 2,7cm.</p> <p>DESPRENDIMIENTO PROFUNDO EXISTE UNA EXPOSICION DEL ACERO CON UNA DIMENSION DE 1,2 X 1,43 m CON PROFUNDIDAD DE 5,1cm.</p> |

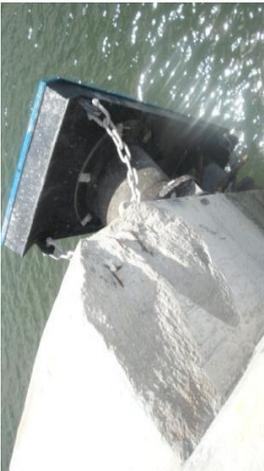
| GRÁFICA | DESCRIPCIÓN |
|---|--|
| <p>DESPRENDIMIENTO PROFUNDO EXPOSICION DEL ACERO</p> | <p><b>OBSERVACIONES</b></p> <p>SI REQUIERE DE INSPECCION ESPECIAL</p> |

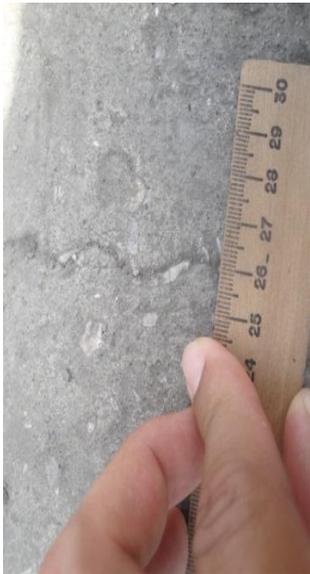
| GRÁFICA | DESCRIPCIÓN |
|--|---|
| | <p>FISURA SUPERFICIAL TIENE UN ESPESOR DE 0,18cm CON UNA LONGITUD DE 1,23m</p> |
| SI REQUIERE DE INSPECCION ESPECIAL | |

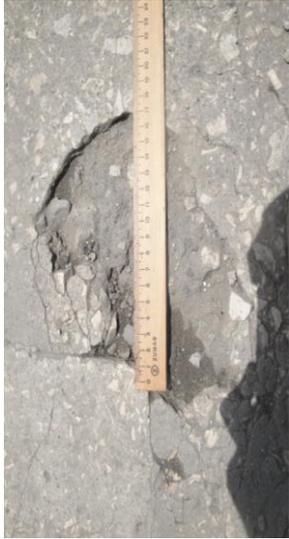
| GRÁFICA | DESCRIPCIÓN |
|--|---|
| | <p>DESPRENDIMIENTO PROFUNDO TIENE UN DIAMETRO DE 17,3cm CON UNA PROFUNDIDAD DE 4,1cm.</p> |

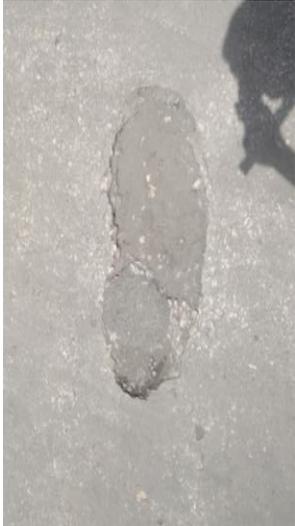
| GRÁFICA | DESCRIPCIÓN |
|---|---|
| <p>DESPRENDIMIENTO PROFUNDO</p> | <p>DESPRENDIMIENTO PROFUNDO TIENE UN DIAMETRO DE 1,34cm CON UNA PROFUNDIDAD DE 4,8cm.</p> |
| <p>SI REQUIERE DE INSPECCION ESPECIAL</p> | |

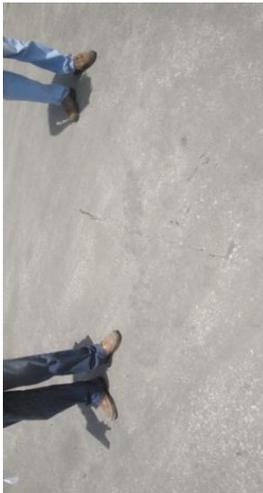
| GRÁFICA | DESCRIPCIÓN |
|---|---|
| <p>FISURA SUPERFICIAL</p> | <p>FISURA SUPERFICIAL CON UN ESPESOR DE 0,12cm Y UNA LONGITUD DE 2,1m.</p> |

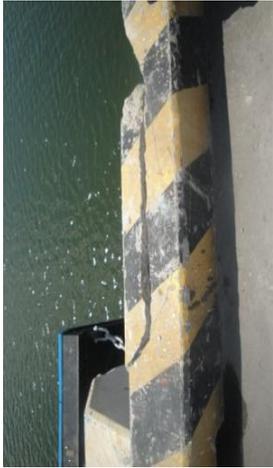
| GRÁFICA | DESCRIPCIÓN |
|---|---|
| <p>DESPRENDIMIENTO PROFUNDO POR IMPACTO</p> | <p>DESPRENDIMIENTO PROFUNDO TIENE UNA DIMENSION DE 1,72m CON UNA PROFUNDIDAD DE 6,31cm. PRODUCTO DE IMPACTO DE UN CONTAINER</p> |
| <p>SI REQUIERE DE INSPECCION ESPECIAL</p> | |

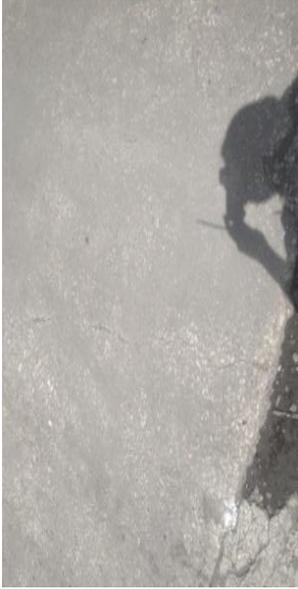
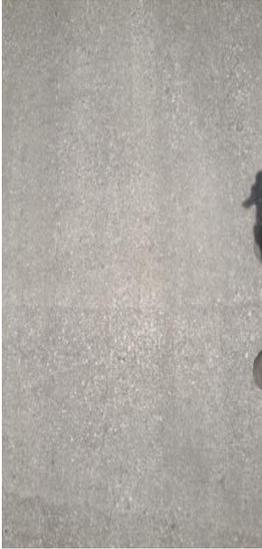
| GRÁFICA | DESCRIPCIÓN |
|---|--|
| <p>FISURA SUPERFICIAL</p> <p>DESGASTE DE LA CAPA DE RODADURA</p> | <p>FISURA SUPERFICIAL TIENE UN ESPESOR DE 0,2cm CON UNA LONGITUD DE 1,48m</p> <p>DESGASTE DE LA CAPA DE RODADURA TIENE UNA AREA DE 1,76 X 2,47m , PRESENCIA DE AGREGADOS A SIMPLE VISTA.</p> |
| NO REQUIERE DE INSPECCION ESPECIAL | |

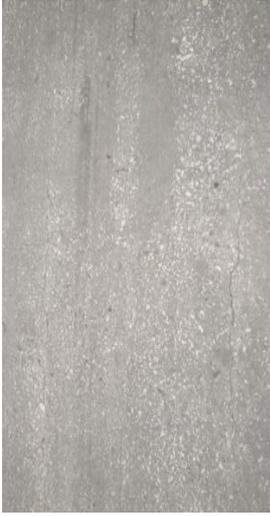
| GRÁFICA | DESCRIPCIÓN |
|--|---|
| <p>MAPEO</p> | <p>MAPEO CON FISURAS DE 0,13 A 0,18cm DE ESPESOR EN UNA AREA DE 1,23 X 1,67m.</p> |
| <p>NO REQUIERE DE INSPECCION ESPECIAL</p> | |

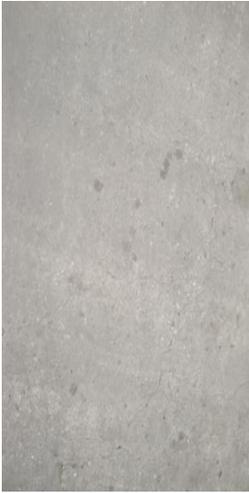
| GRÁFICA | DESCRIPCIÓN |
|--|---|
| <p>FISURA SUPERFICIAL</p> | <p>FISURA SUPERFICIAL CON ESPESOR DE 0,14cm CON UNA LONGITUD DE 1,65m.</p> |

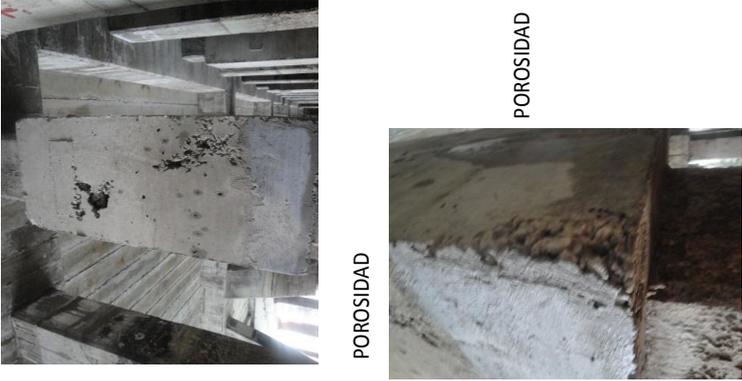
| GRÁFICA | DESCRIPCIÓN |
|--|---|
| | <p>POROSIDAD EN EL PILOTE EN DOS PILOTES DIFERENTES</p> |
| <p>SI REQUIERE DE INSPECCION ESPECIAL</p> | |

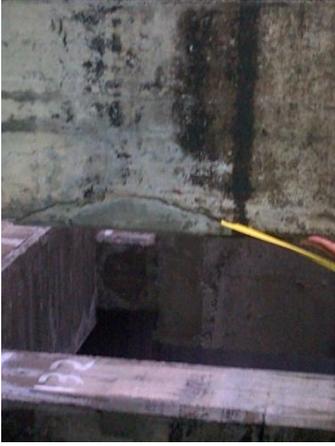
| GRÁFICA | DESCRIPCIÓN |
|--|--|
| <p>FISURA PROFUNDA</p> | <p>FISURA PROFUNDA DE 0,34cm DE ESPESOR CON UNA LONGITUD DE 0,45m.</p> |
| OBSERVACIONES | <p>SI REQUIERE DE INSPECCION ESPECIAL</p> |

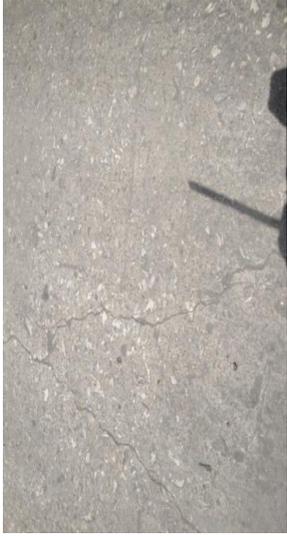
| GRÁFICA | DESCRIPCIÓN |
|--|---|
| <p>FISURA SUPERFICIAL</p> | <p>LAS FISURAS SUPERFICIALES TIENE DE ESPESOR DE 0,12cm A 0,19cm CON LOGITUDES DE 1,34m Y 3,41m, RESPECTIVAMENTE.</p> |

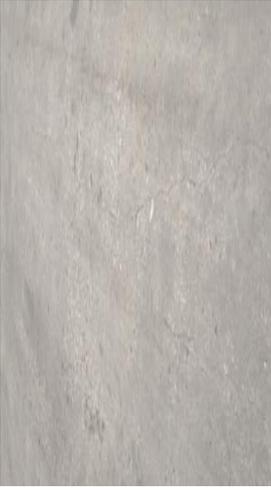
| GRÁFICA | DESCRIPCIÓN |
|--|---|
| <p>FISURA SUPERFICIAL</p> | <p><b>OBSERVACIONES</b></p> <p>NO REQUIERE DE INSPECCION ESPECIAL</p> |

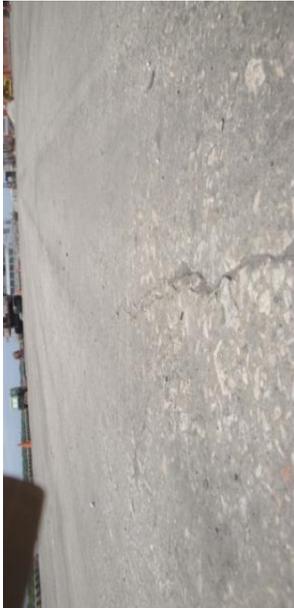
| GRÁFICA | DESCRIPCIÓN |
|---|---|
| <p>FISURA SUPERFICIAL</p> | <p>FISURA SUPERFICIAL DE 0,15cm DE ESPESOR CON UNA LONGITUD DE 2,12m.</p> <p>IMPACTOS DEBIDO A LA CAIDA DE CONTAINERS</p> |

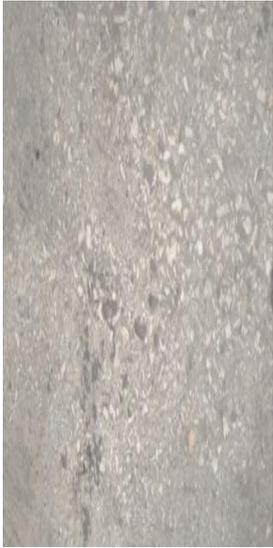
| GRÁFICA | DESCRIPCIÓN |
|---|---|
| <p>IMPACTO</p> | <p><b>OBSERVACIONES</b></p> <p>NO REQUIERE DE INSPECCION ESPECIAL</p> |

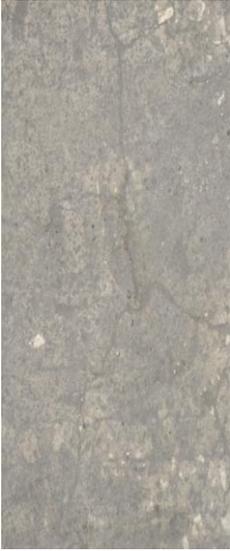
| GRÁFICA | DESCRIPCIÓN |
|---|---|
| <p>MAPEO</p> | <p>MAPEO CON FISURAS DE 0,15 A 0,19cm DE ESPESOR UNA UNA EXTENSION DE 1,23 X 1,45m .</p> <p>DEPRENDIMIENTO SUPERFICIAL DE UNA DIMENSION DE 0,78 X 1,27m CON UNA PROFUNDIDAD DE 2,8cm.</p> |

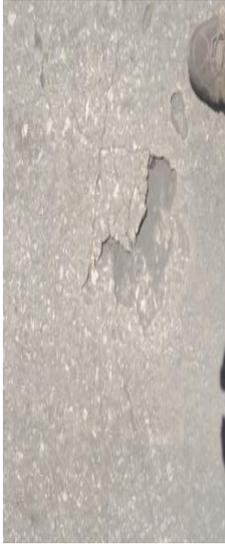
| GRÁFICA | DESCRIPCIÓN |
|---|---|
| <p>DESPRENDIMIENTO SUPERFICIAL</p> | <p><b>OBSERVACIONES</b></p> <p>NO REQUIERE DE INSPECCION ESPECIAL</p> |

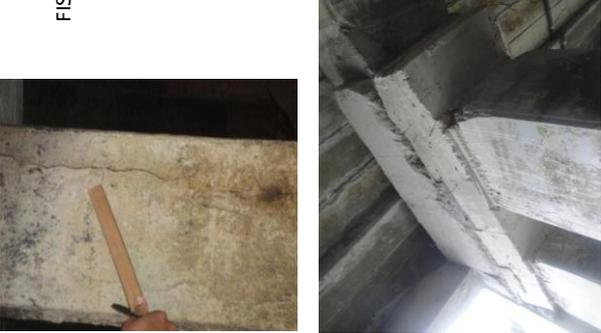
| GRÁFICA | DESCRIPCIÓN |
|---|---|
| <p>FISURA PROFUNDA</p> | <p>FISURA PROFUNDA DE 0,3cm DE ESPESOR CON UNA LONGITUD DE 1,12m.</p> <p>DESprendimiento Profundo a lo largo de la viga</p> |
| <p>DESprendimiento Profundo</p> | <p>SI REQUIEREN DE INSPECCION ESPECIAL</p> |

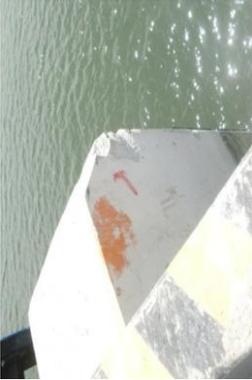
| GRÁFICA | DESCRIPCIÓN |
|---|---|
| <p>DESPRENDIMIENTO SUPERFICIAL</p> <p>DESPRENDIMIENTO PROFUNDO</p> | <p>DESPRENDIMIENTO SUPERFICIAL EN LA CARA OESTE DE LA PANTALLA CON UN DIMENSION DE 2,13 X 1,1m, CON UNA PROFUNDIDAD DE 3,2cm.</p> <p>DESPRENDIMIENTO PROFUNDO EN LA CARA ESTE DE LA PANTALLA CON UNA DIMENSION DE 1,24 X 1,12m CON UNA PROFUNDIDAD DE 4,2cm</p> |
| <p>SI REQUIERE DE INSPECCION ESPECIAL</p> | |

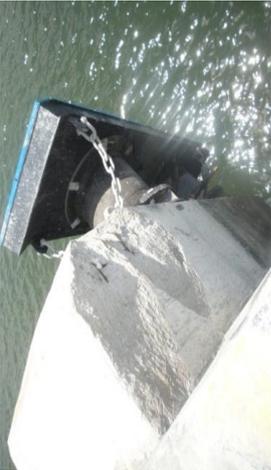
| GRÁFICA | DESCRIPCIÓN |
|--|--|
| <p>DESPRENDIMIENTO PROFUNDO EXPOSICION DEL ACERO</p> | <p>DESPRENDIMIENTO PROFUNDO CON EXPOSICION DEL ACERO EN LA CARA OESTE DE LA PANTALLA CON UN DIMENSION DE 3,23 X 2,71m, CON UNA PROFUNDIDAD DE 7,2cm.</p> |
| <p><b>OBSERVACIONES</b></p> <p>SI REQUIERE DE INSPECCION ESPECIAL</p> | |

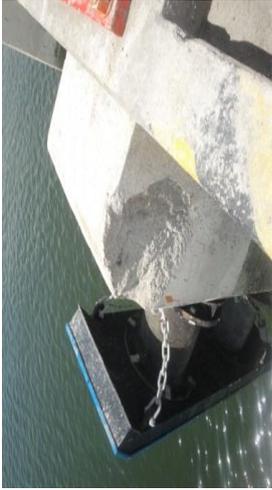
| GRÁFICA | DESCRIPCIÓN |
|--|--|
| <p>DESPRENDIMIENTO PROFUNDO</p> | <p>DESPRENDIMIENTO PROFUNDO SIN LA PRESENCIA DDEL ACERO EN LA CARA ESTE DE LA PANTALLA CON UN DIAMETRO DE 2,42m CON UNA PROFUNDIDAD DE 5,2cm</p> |

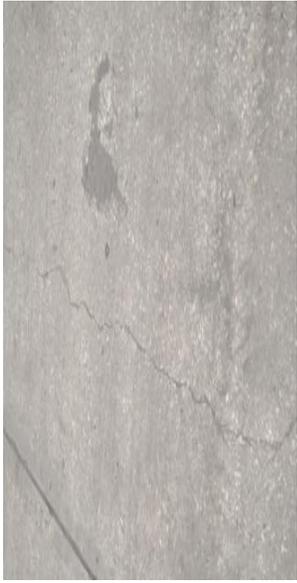
| GRÁFICA | DESCRIPCIÓN |
|--|---|
| <p>FISURA SUPERFICIAL</p> | <p>FISURA SUPERFICIAL DE 0,16cm DE ESPESOR CON UNA LONGITUD DE 4,12m</p> <p>DESGASTE DE PAVIMENTO CON UNA AREA DE 3,47 X 4,78m CON PRESENCIA DEL AGREGADO A SIMPLE VISTA.</p> |

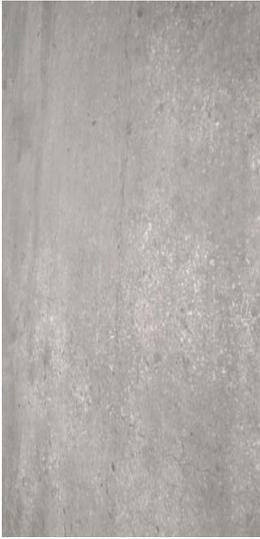
| GRÁFICA | DESCRIPCIÓN |
|--|---|
| <p>DESGASTE DEL PAVIMENTO</p> | <p><b>OBSERVACIONES</b></p> <p>NO REQUIERE DE INSPECCION ESPECIAL</p> |

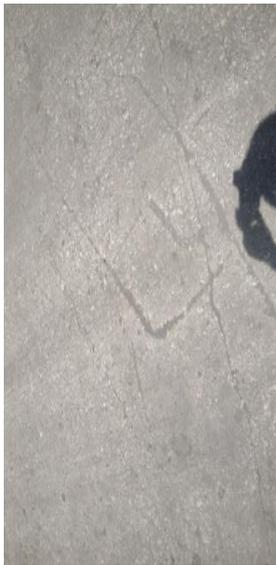
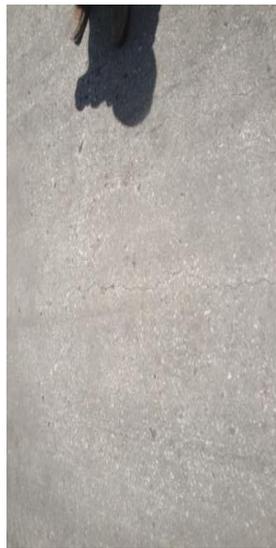
| GRÁFICA | DESCRIPCIÓN |
|---|--|
| <p>FISURA PROFUNDA</p> <p>IMPACTOS</p> | <p>FISURA PROFUNDA DE 0,36cm DE ESPESOR Y CON LONGITUDES DE 2,23m Y 3,11m.</p> <p>IMPACTOS DEBIDO A LA CAIDA DE CONTAINERS</p> |
| <p>NO REQUIERE DE INSPECCION ESPECIAL</p> | |

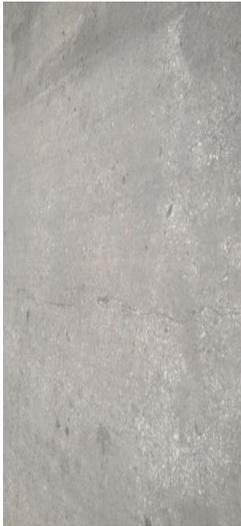
| GRÁFICA | DESCRIPCIÓN |
|--|--|
| <p>FISURA SUPERFICIAL</p> | <p>FISURA SUPERFICIAL DE 0,12cm DE ESPESOR CON UNA LONGITUD DE 4,81m.</p> |

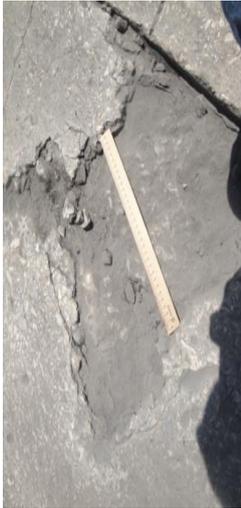
| GRÁFICA | DESCRIPCIÓN |
|--|--|
| <p>DESPRENDIMIENTO PROFUNDO</p> | <p>DESPRENDIMIENTO PROFUNDO SIN LA PRESENCIA DEL ACERO CON UN DIAMETRO DE 0,42m CON UNA PROFUNDIDAD DE 4,6cm</p> |
| OBSERVACIONES | <p>SI REQUIERE DE INSPECCION ESPECIAL DESPRENDIMIENTO PROFUNDO</p> |

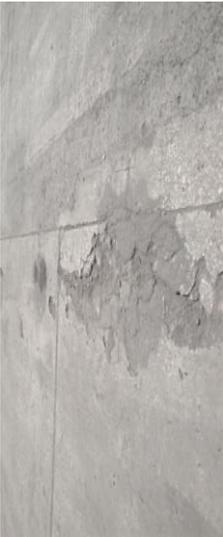
| GRÁFICA | DESCRIPCIÓN |
|---|--|
| <p>DESPRENDIMIENTO PROFUNDO</p> | <p>DESPRENDIMIENTO PROFUNDO SIN EXPOSICION DEL ACERO CON UN DIMENSION DE 5,23 X 2,74m, CON UNA PROFUNDIDAD DE 5,2cm.</p> |
| <p><b>OBSERVACIONES</b></p> <p>SI REQUIERE DE INSPECCION ESPECIAL</p> | |

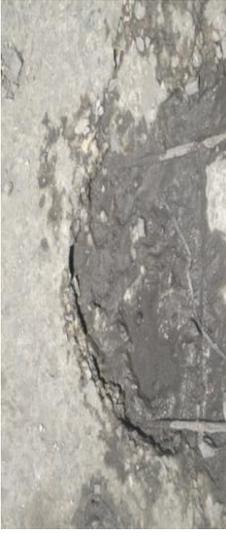
| GRÁFICA | DESCRIPCIÓN |
|---|--|
| <p>DESPRENDIMIENTO PROFUNDO EXPOSICION DEL ACERO</p> | <p>DESPRENDIMIENTO PROFUNDO CON LA PRESENCIA DEL ACERO CON UN DIAMETRO DE 0,52m CON UNA PROFUNDIDAD DE 5,9cm</p> |

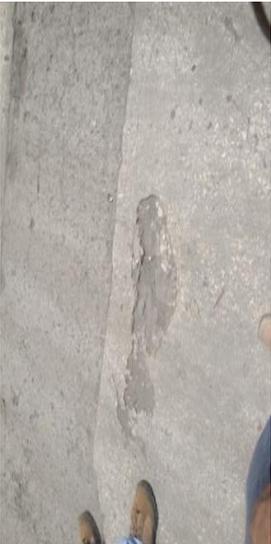
| GRÁFICA | DESCRIPCIÓN |
|--|--|
| <p>DESPRENDIMIENTO SUPERFICIAL</p> | <p>DESPRENDIMIENTO SUPERFICIAL CON UN DIMENSION DE 1,57 X 1,1m CON UNA PROFUNDIDAD DE 3,4cm.</p> |

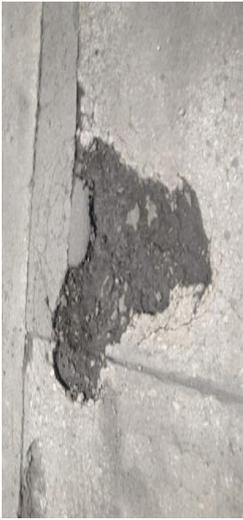
| GRÁFICA | DESCRIPCIÓN |
|--|--|
| <p>DESPRENDIMIENTO PROFUNDO</p> | <p>DESPRENDIMIENTO PROFUNDO CON UN RADIO DE 3,56m CON UNA PROFUNDIDAD DE 5,3cm, PRESENCIA DE HUMEDAD EN EL INTERIOR.</p> |
| <p><b>OBSERVACIONES</b></p> <p>SI REQUIERE DE INSPECCION ESPECIAL<br/>DESPRENDIMIENTO PROFUNDO</p> | |

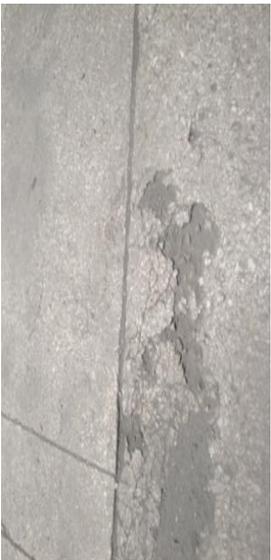
| GRÁFICA | DESCRIPCIÓN |
|---|--|
| <p>DESPRENDIMIENTO PROFUNDO</p> | <p>DESPRENDIMIENTO PROFUNDO CON UNA DIMENSION DE 2,38 X 0,94m CON UNA PROFUNDIDAD DE 4,4cm.</p> <p>FISURA SUPERFICIAL DE 0,11cm CON UNA LONGITUD DE 5,2m</p> |

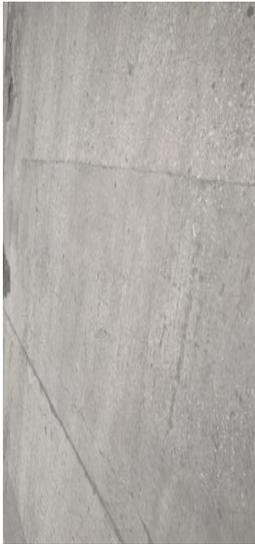
| GRÁFICA | DESCRIPCIÓN |
|---|--|
| <p>FISURA SUPERFICIAL</p> | <p><b>OBSERVACIONES</b></p> <p>SI REQUIERE DE INSPECCION ESPECIAL<br/>DESPRENDIMIENTO PROFUNDO</p> |

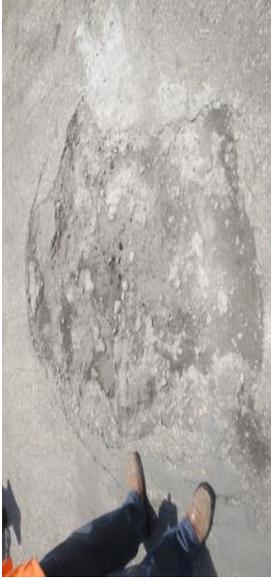
| GRÁFICA | DESCRIPCIÓN |
|---|--|
| <p>DESPRENDIMIENTO PROFUNDO</p> | <p>DESPRENDIMIENTO PROFUNDO SIN LA PRESENCIA DEL ACERO CON UN DIAMETRO DE 3,78m CON UNA PROFUNDIDAD DE 5,4cm, PRESENCIA DE HUMEDAD EN EL INTERIOR.</p> <p>DESPRENDIMIENTO PROFUNDO CON LA PRESENCIA DEL ACERO CON UNA DIMENSIONES DE 2,31 X 1,37m CON UNA PROFUNDIDAD DE 5,4cm, PRESENCIA DE HUMEDAD EN EL INTERIOR.</p> |

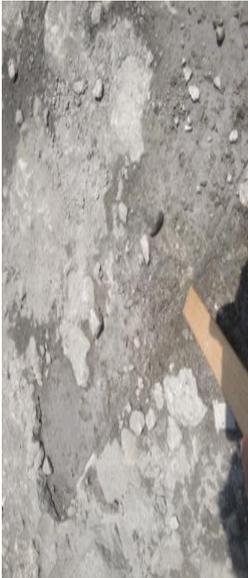
| GRÁFICA | DESCRIPCIÓN |
|---|--|
| <p>DESPRENDIMIENTO PROFUNDO EXPOSICION DEL ACERO</p> | <p><b>OBSERVACIONES</b></p> <p>SI REQUIEREN DE INSPECCION ESPECIAL</p> |

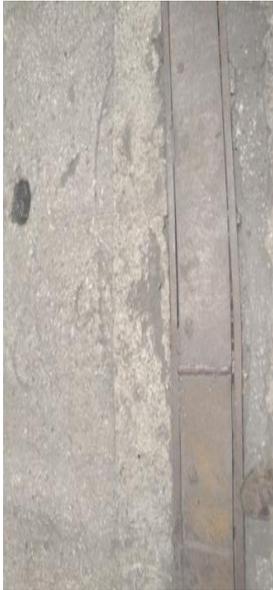
| GRÁFICA | DESCRIPCIÓN |
|--|---|
| <p>DESPRENDIMIENTO SUPERFICIAL</p> | <p>DESPRENDIMIENTO SUPERFICIAL DE DIMENSIONES 0,87 X 0,43m CON UN PROFUNDIDAD DE 2,4cm.</p> |
| <p>NO REQUIERE DE INSPECCION ESPECIAL</p> | |

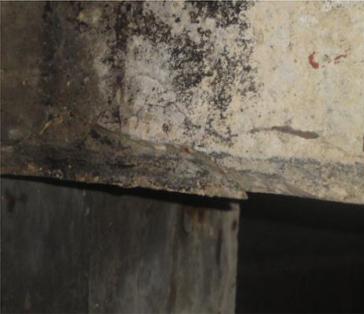
| GRÁFICA | DESCRIPCIÓN |
|--|---|
| <p>FISURA PROFUNDA</p> | <p>FISURA PROFUNDA DE 0,4cm DE ESPESOR CON UNA LONGITUD DE 2,3m A LO LARGO DEL PILOTE</p> |
| <p>SI REQUIERE DE INSPECCION ESPECIAL</p> | |

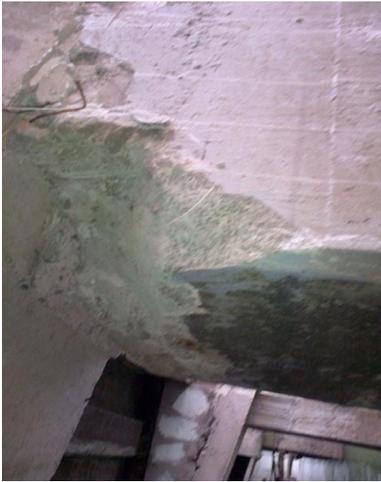
| GRÁFICA | DESCRIPCIÓN |
|---|--|
| <p>DESPRENDIMIENTO PROFUNDO</p> | <p>DESPRENDIMIENTO PROFUNDO SIN LA PRESENCIA DEL ACERO DE DIMENSIONES 2,34 X 1,47m CON UNA PROFUNDIDAD DE 7,3cm.</p> |
| <p>SI REQUIERE DE INSPECCION ESPECIAL</p> | |
