**UNIVERSIDAD CATÓLICA
DE SANTIAGO DE GUAYAQUIL
FACULTAD DE ARQUITECTURA Y DISEÑO**

“Elaboración de un Plan de Mantenimiento Correctivo y Preventivo para el Complejo Náutico Deportivo Garay-Vallarino de la Federación Deportiva del Guayas para el periodo 2015-2020”

Guayaquil, Ecuador
2016

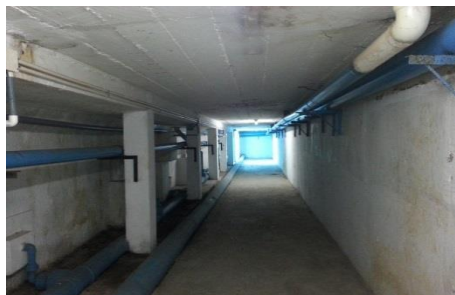
Figura 25: Cuarto de bomba piscina Vallarino

DESCRIPCIÓN DE LOS PROBLEMAS	
Figura 25:	Soportes metálicos en mal estado por la oxidación, teniendo un 30% de los soportes existentes en iguales condiciones.
Figura 26:	Desprendimiento de hormigón en viga y columnas, por lo cual se encuentra el hierro expuesto a la humedad provocándole oxidación y corrosión. De un total de 125,95 m lineales de vigas están afectados 1,80 m teniendo un porcentaje de afectación 1,43% y de un total de 53 columnas de una altura de 2,10 m están afectadas 2 teniendo un porcentaje de afectación de un 3,77% de toda la estructura.
Figura 27:	Falta de mantenimiento en Bomba de 40HP .
Figura 28:	Desprendimiento de hormigón en los muros perimetrales que tienen un área total de 314.24 m ² de la cual se encuentran afectados 6 m ² siendo un 1,91% de afectación de la estructura.

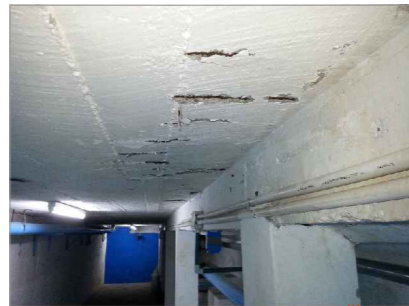
FIGURA 35: HUMEDAD EN LOSA

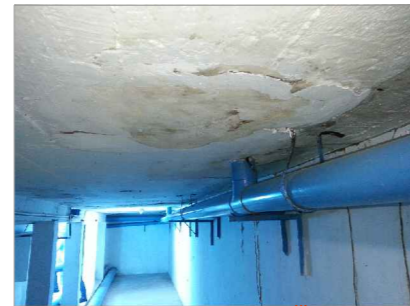
FIGURA 36: HUMEDAD EN LOSA

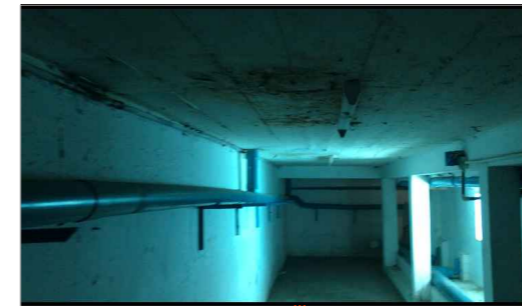
FIGURA 38: HUMEDAD EN LOSA DESPRENDIMIENTO DE HORMIGÓN

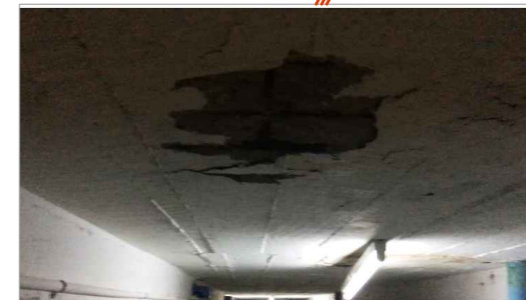
FIGURA 43: HUMEDAD EN LOSA DESPRENDIMIENTO DE HORMIGÓN

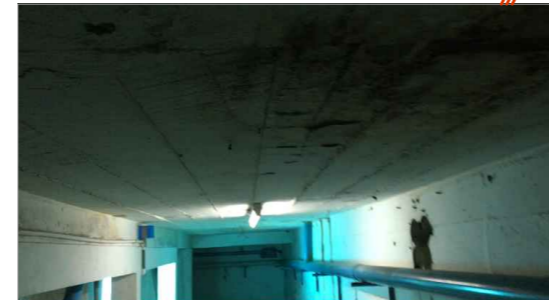
FIGURA 43: HUMEDAD EN LOSA DESPRENDIMIENTO DE HORMIGÓN

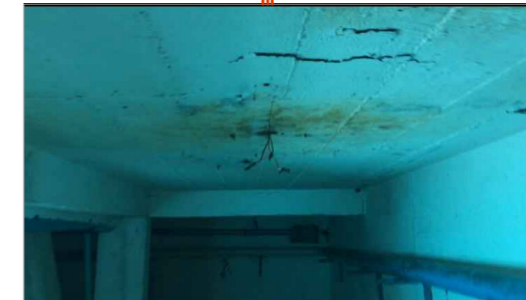
FIGURA 42: HUMEDAD EN LOSA DESPRENDIMIENTO DE HORMIGÓN

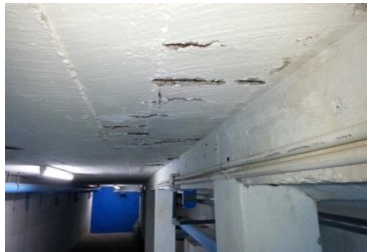
Figura 34: Cuarto de bomba piscina Vallarino

FIGURA 34: HUMEDAD EN LOSA DESPRENDIMIENTO DE HORMIGÓN

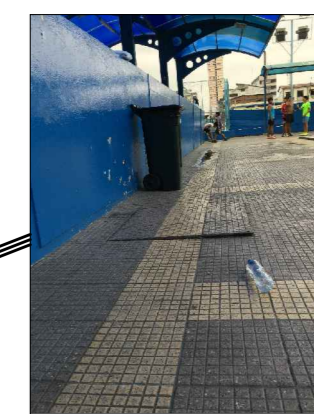
FIGURA 54: CORREGIR LAS PENDIENTES PISO POR ACUMULACIÓN DE AGUA

Figura 53: : Piscina Alberto Vallarino	Figura 54: : Piscina Alberto Vallarino	Figura 55: : Piscina Alberto Vallarino	
DESCRIPCIÓN DE LOS PROBLEMAS			
Figura 47:	Grieta en muro perimetral cuarto de bomba (At= 314,24m ²) tiene un área de afectación de 7,20 m ² que es un porcentaje de 2,29%. Desprendimiento de empuje en cerámica en toda el área de 9,80 m ² .		
Figura 48-49-50-51-52-53-54	Desnivel de piso, lo que causa que el agua se acumule y origine filtración en la losa del cuarto de bombas, grietas en pisos, la acumulación de agua ayuda a que se pierda el empuje entre las juntas de las cerámicas de piso en camineras (At=755,64 m ²), esto ocurre en un área de 192,56 m ² dando un porcentaje 25,48 %. A demás podemos observar el desnivel de las tapas de cajas con el piso.		
Figura 55:	Gradas con cerámica picadas.

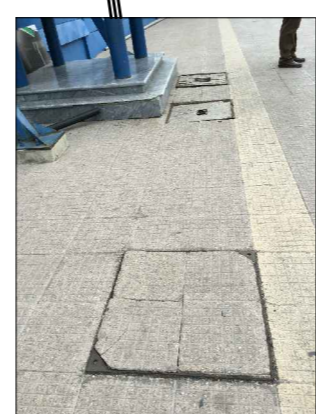
FIGURA 58: TAPA DE CÁMARAS DE HORMIGÓN DESTRUÍDAS

Figura 56:	Tabique en mal estado, desprendimiento de hormigón.
Figuras 57-58-59-60	Desnivel de piso, lo que causa que el agua se acumule y origine filtración en la losa del cuarto de bombas, grietas en pisos, la acumulación de agua ayuda a que se pierda el empuje entre las juntas de las cerámicas de piso en camineras (At=755,64 m2), esto ocurre en un área de 192,56 m2 dando un porcentaje 25,48 %. A demás podemos observar el desnivel de las tapas de cajas con el piso.

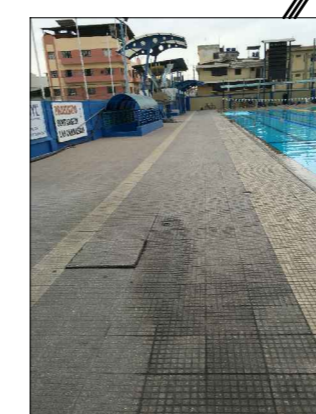
FIGURA 57: CORREGIR LAS PENDIENTES DEL PISO POR ACUMULACIÓN DE AGUA

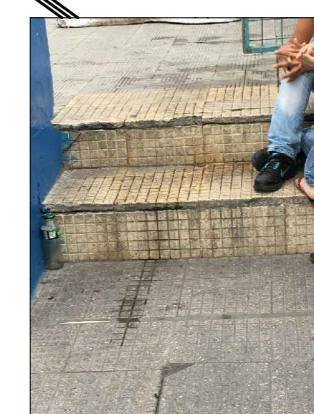
FIGURA 55: GRADAS EN MAL ESTADO

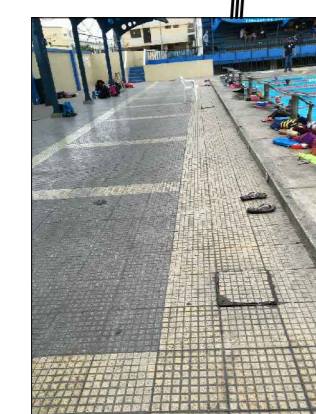
FIGURA 60: CORREGIR NIVEL DE TAPA DE CAJA DE REGISTRO

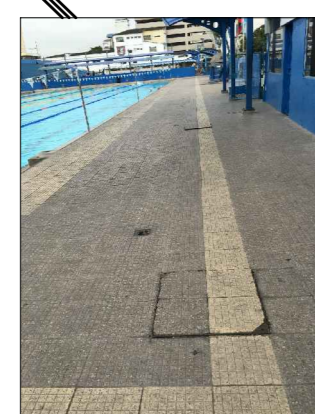
FIGURA 59: CORREGIR NIVEL DE TAPA DE CAJA DE REGISTRO

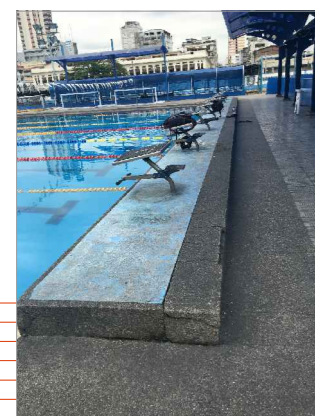
FIGURA 62: ACUMULACIÓN DE AGUA, TAPA DE CÁMARA FUERA DE NIVEL

DESCRIPCIÓN DE LOS PROBLEMAS			
Figura 61:	Desprendimiento de granito ($A_t=241,02 \text{ m}^2$) en un área de $0,30 \text{ m}^2$ dando un porcentaje de $0,12 \%$.		
Figuras 62-63-64-65-66	Desnivel de piso, lo que causa que el agua se acumule y origine filtración, la acumulación del agua ayuda a que se pierda el empuje entre las juntas de las cerámicas de piso en camineras ($A_t=611,02 \text{ m}^2$), esto ocurre en un área de $117,92 \text{ m}^2$ dando un porcentaje $19,30 \%$. A demás podemos observar el desnivel de las tapas de cajas con el piso y las fisuras en la piedra lavada ($A_t=241,02 \text{ m}^2$) en los bordes de la piscina en un área de $24,46 \text{ m}^2$ siendo un porcentaje de $10,15\%$

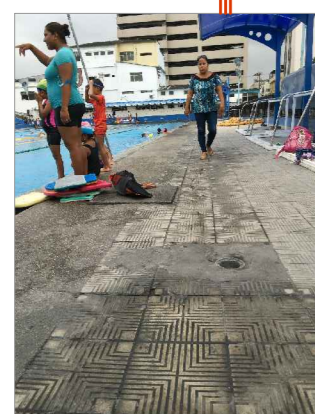
FIGURA 69: CORREGIR LAS PENDIENTES DEL PISO POR ACUMULACIÓN DE AGUA

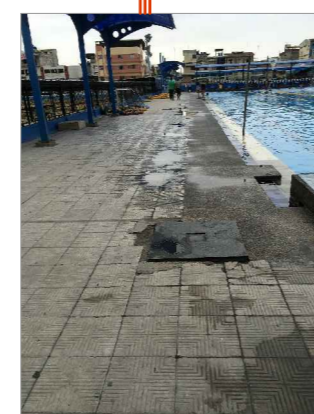
FIGURA 68: GRANITO DE PIEDRA LAVADA CON FISURAS

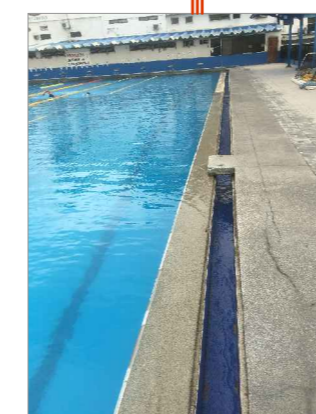
FIGURA 67: CORREGIR NIVEL DE TAPA DE CAJA DE REGISTRO

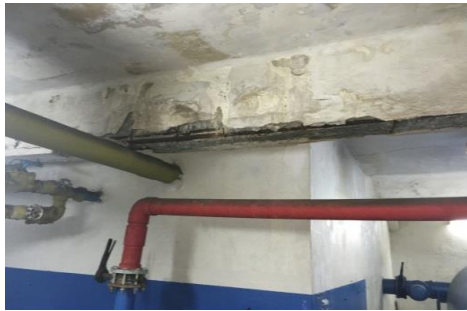
Figura 71: Cuarto de bomba piscina Asisclo Garay

DESCRIPCIÓN DE LOS PROBLEMAS	
Figura 71:	Viga con desprendimiento de hormigón y hierro con óxido y corrosión.
Figura 72:	Desprendimiento de hormigón y hierro con óxido y corrosión.
Figura 73:	Extractor sin funcionamiento.
Figura 74:	Escalera de acceso, desprendimiento de enlucido en dos escalones.

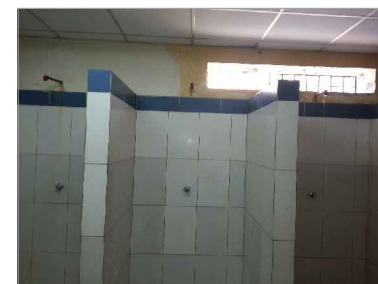
FIGURA 89:
REPOSICIÓN DE GRIFERÍA
EN DUCHAS

DESCRIPCIÓN DE LOS PROBLEMAS	
Figura 89:	Duchas en mal estado, reposición de 11 juegos de grifería.
Figura 90 y 91:	Cinco puertas de madera hojas y batientes con polillas.

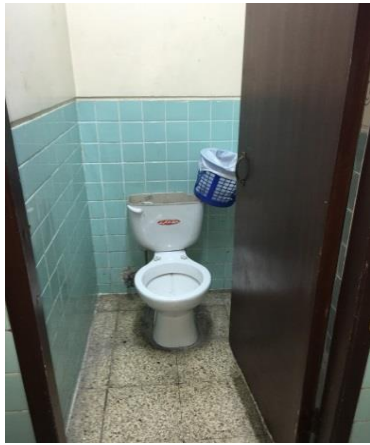
Figura 94: Baños públicos ingreso

FIGURA 94:
BAÑOS SIN TAPAS EN
INODOROS Y TANQUES

DESCRIPCIÓN DE LOS PROBLEMAS	
Figuras 94 y 97:	Baños Hombres y mujeres, inodoros sin tapa de tanque y asiento
Figuras 95-96 y 98	Puertas de madera con polillas en baños de hombres y mujeres.

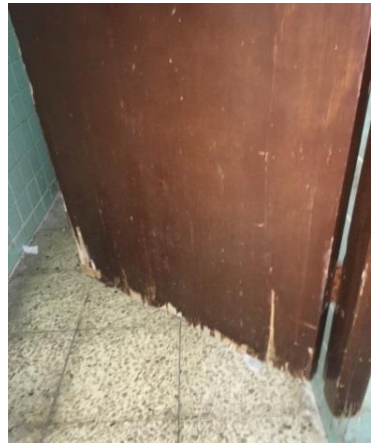
Figura 95: Baños públicos ingreso

FIGURA 95:
PUERTAS DE MADERA CON
POLILLAS

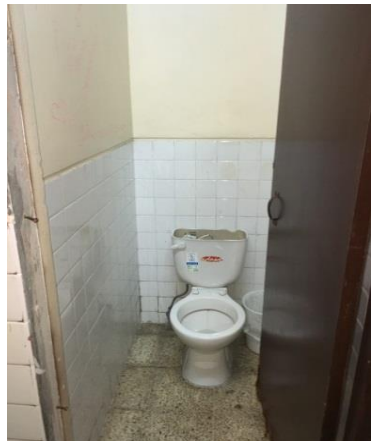
Figura 97: Baños públicos ingreso

FIGURA 97:
BAÑOS SIN TAPAS EN
INODOROS Y TANQUES

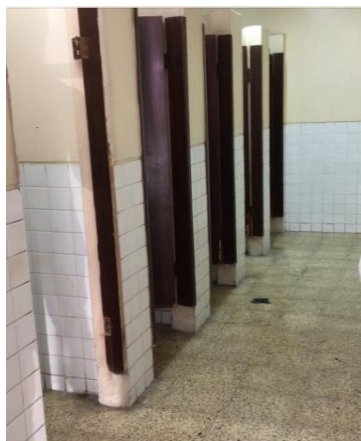
Figura 98: Baños públicos ingreso

FIGURA 98:
PUERTAS DE MADERA CON
POLILLAS
