COLLABORATIVE HOUSING PARA LA REACTIVACIÓN DEL  
CENTRO HISTÓRICO DE GUAYAQUIL

TRABAJO DE TITULACIÓN PARA LA OBTENCIÓN DEL TÍTULO  
DE

ARQUITECTA

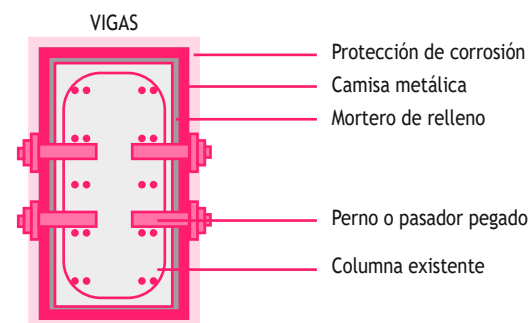
Por otro lado, al estar ubicados en un terreno adosado, la camisa no podrá colocarse correctamente en estas zonas, es por esto por lo que se colocan refuerzos de columnas metálica cuadradas a cada lado de la columna con la mitad del grosor de la columna que se va a reforzar.

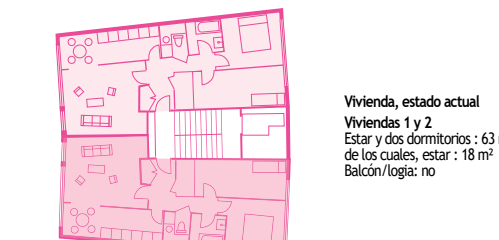
Vivienda, estado actual  
 Viviendas 1 y 2  
 Estar y dos dormitorios : 63 m<sup>2</sup> de los cuales, estar : 18 m<sup>2</sup>  
 Balcón/logia : no

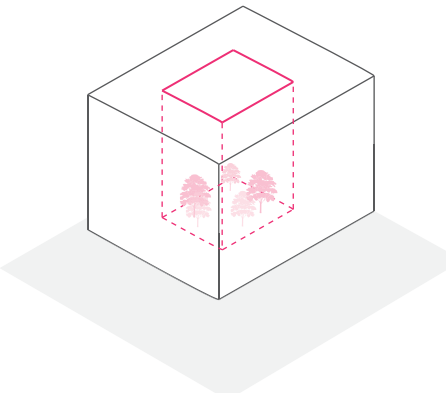
<p><b>ATRIO INTERNO</b></p>

<p>Implementación de atrios en el edificio con la finalidad de optimizar la iluminación natural.</p>	<p><b>REUBICACIÓN DE NÚCLEOS DE CIRCULACIÓN</b></p>

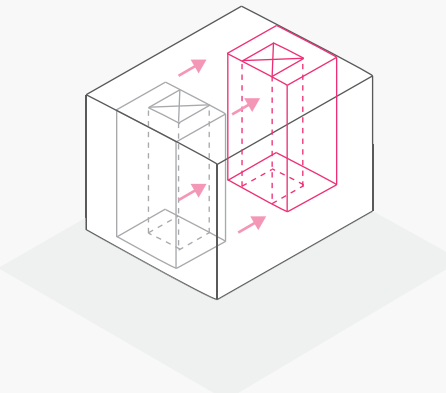
<p>Para cumplir con requisitos de funcionalidad y diseño, se realizará una reubicación estratégica de los núcleos de circulación.</p>	<p><b>EXTENSIÓN DE LOSAS</b></p>

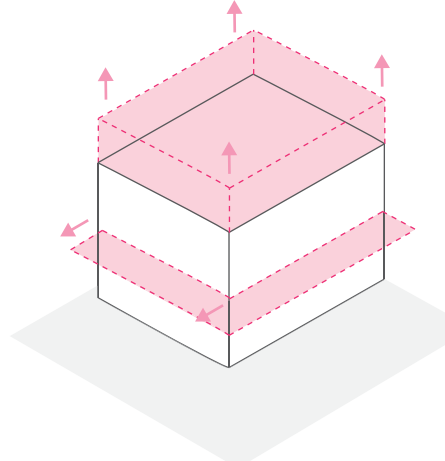
<p>Para mejorar la calidad espacial y obtener mayor cantidad de viviendas se realizará extensión de losas en lugares específicos.</p>	<p><b>CREACIÓN DE BALCONES</b></p>

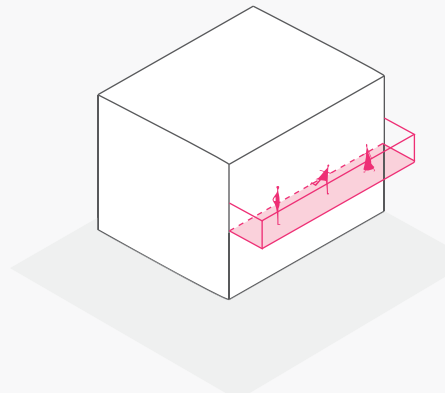
<p>Para lograr una fachada permeable que permita tener una conexión interior-exterior se aplicará la creación de balcones.</p>	<p><b>CONCENTRACIÓN ÁREAS DE MANTENIMIENTO</b></p>

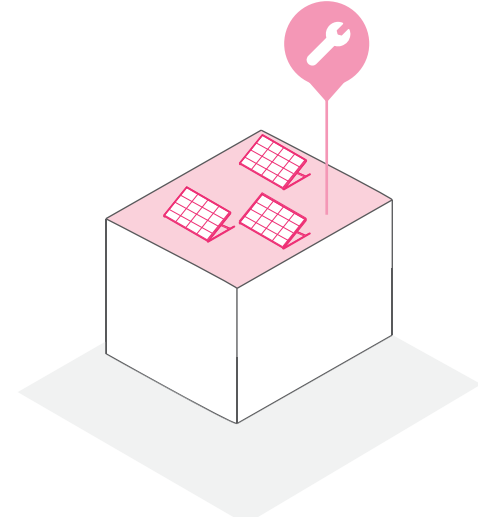
<p>Con el fin de aprovechar espacios subutilizados, se concentra las áreas de mantenimiento en la terraza.</p>
<p><b>PLANTA LIBRE Y COMERCIAL</b></p>

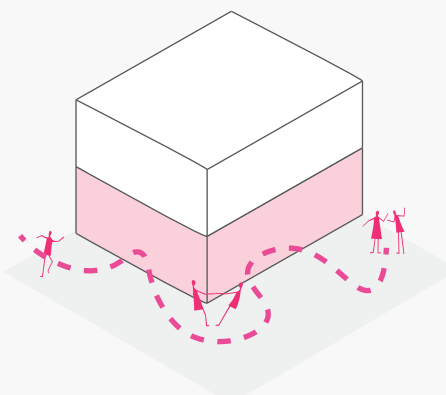
<p>Se implanta una planta baja libre para generar una mayor interacción exterior-interior entre los usuarios y el proyecto.</p>	<p><b>MÓDULOS COMERCIALES FLEXIBLES</b></p>

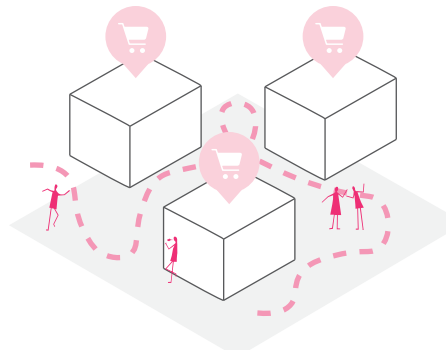
<p>Se utilizan módulos comerciales móviles y ensamblables en la planta baja para ser usados según su requerimiento.</p>	<p><b>FUSIÓN DE ESTRATOS SOCIALES</b></p>

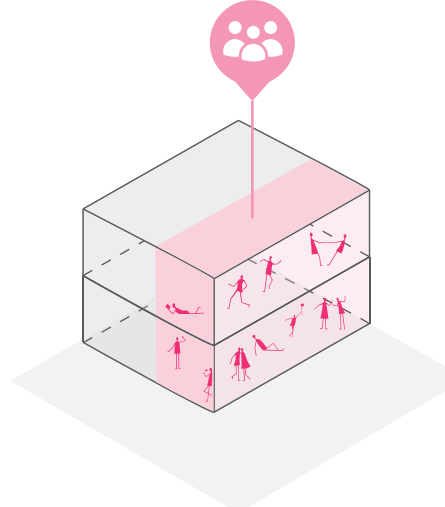
<p>Se desarrollan espacios colectivos para generar un sentido de comunidad y de vinculación entre los usuarios.</p>	<p><b>DISTRIBUCIÓN ESPACIAL DE MÓDULOS DE VIVIENDA</b></p>

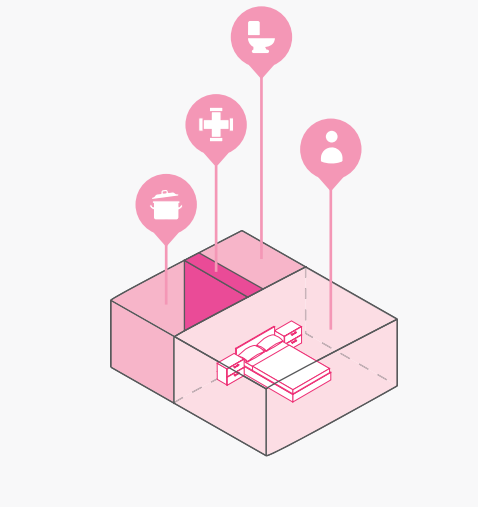
<p>Se organizan las viviendas de tal manera que exista una franja de servicios que nos permita un ahorro en instalaciones.</p>

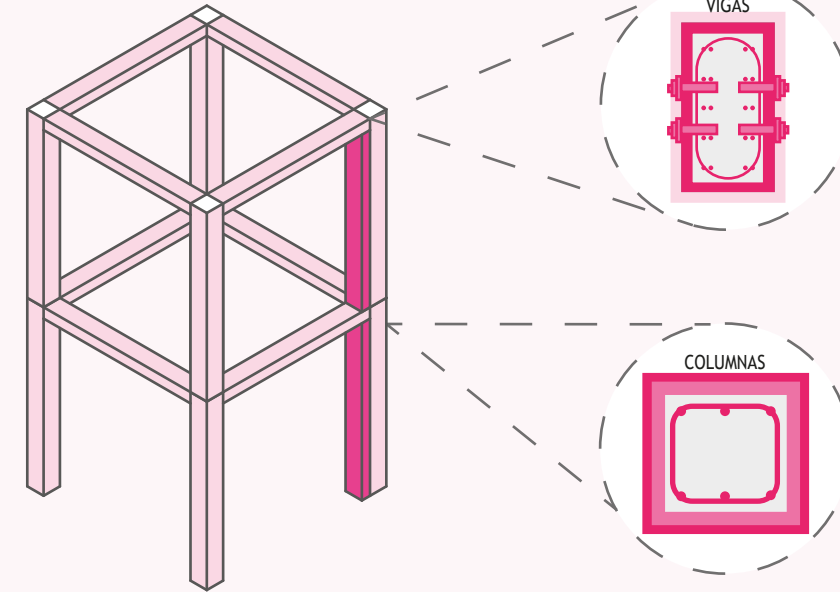
ESTRUCTURA REFORZADA

Para reforzar las columnas se optó por la incorporación de una camisa metálica, el cual cuenta en su interior con un mortero de rellenos sin retracción y unos pernos que atraviesan la columna, protegidos por fuera con un adhesivo estructural dando un total de 3-5cm de grosor extra a la columna. (Sika, 2017) De igual forma se utiliza el mismo criterio para el reforzamiento de las vigas en todo el edificio, con la inclusión de pernos o pasadores pegados de refuerzo que la atraviesan.

Por otro lado, al estar ubicados en un terreno adosado, la camisa metálica no podrá colocarse correctamente en estas zonas ya que sobresaldría del terreno, es por esto por lo que se colocan refuerzos de columna metálica rectangulares a cada lado de la columna con la mitad del ancho de la columna que se va a reforzar pero con la misma longitud. De esta forma se logra tener el mismo reforzamiento con otra forma de intervención estructural.

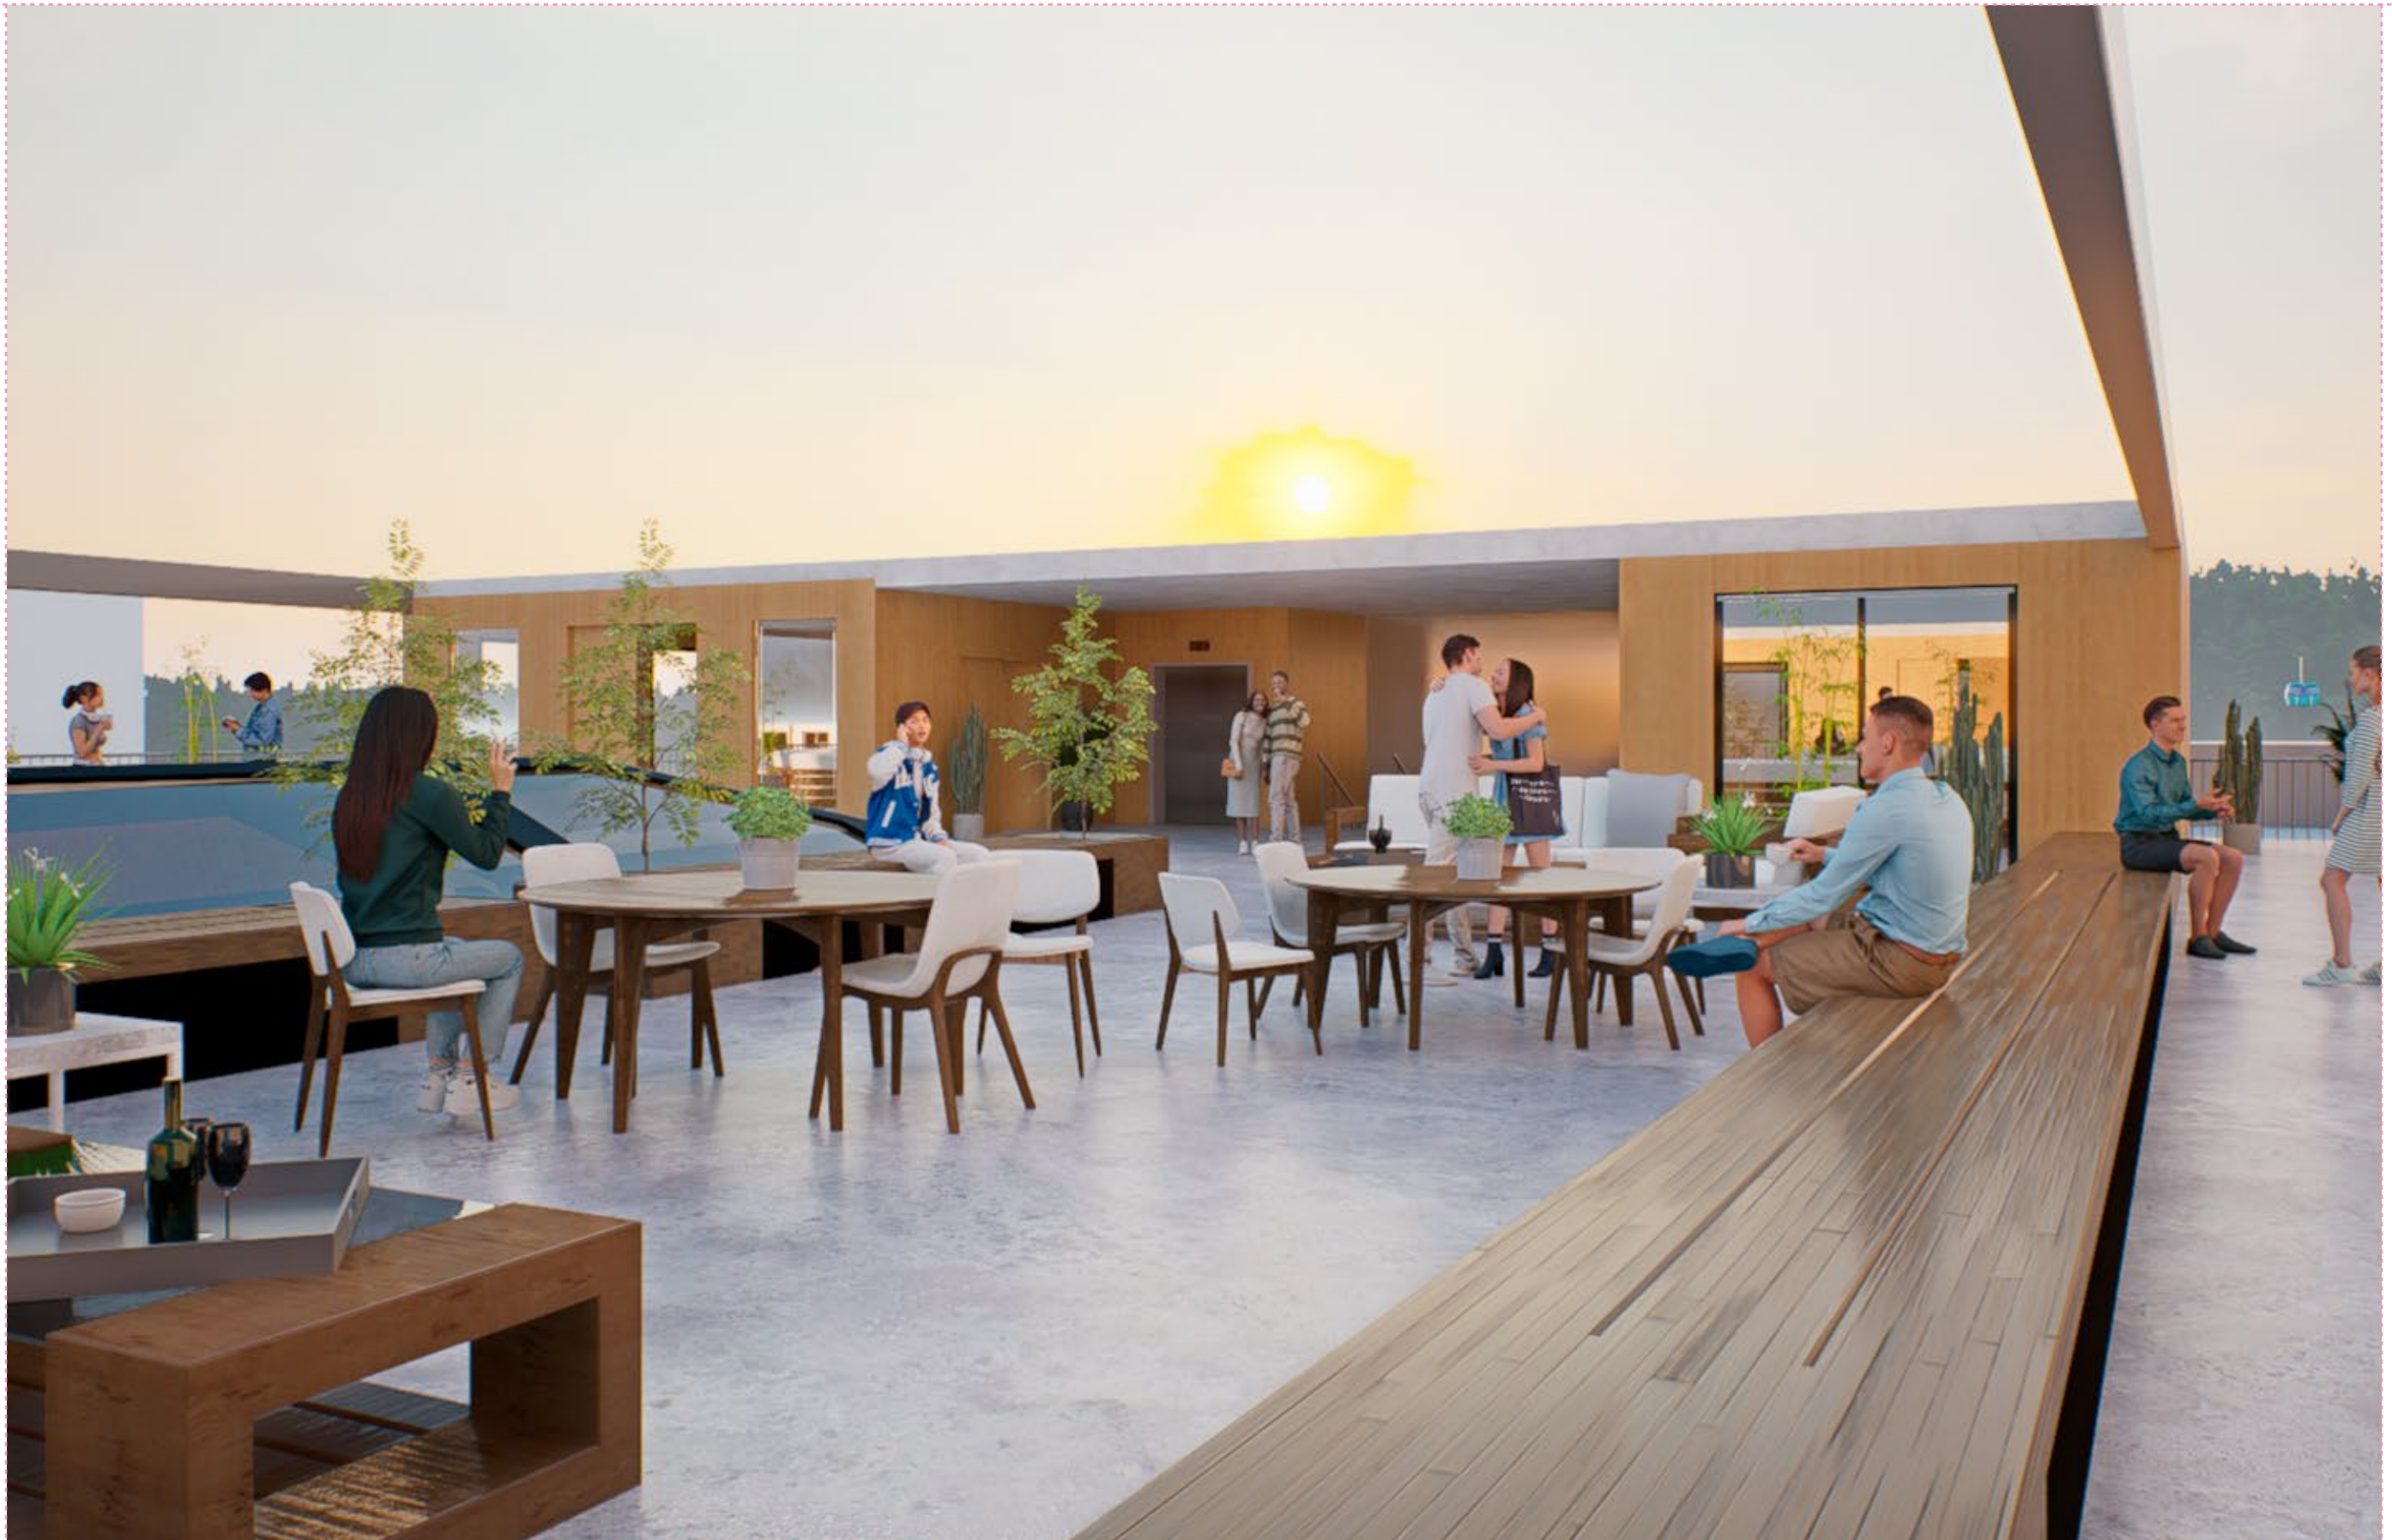
**EDIFICIO BODEGA PYCCA**

PLANIMETRÍA

PLANO DE SITUACIÓN
