**UNIVERSIDAD CATÓLICA  
DE SANTIAGO DE GUAYAQUIL  
FACULTAD DE ARQUITECTURA Y DISEÑO  
CARRERA DE ARQUITECTURA**

**Centro de atención médica ambulatorio y de internación temporal para Emergencias en Pedernales, Manabí**

**Trabajo de titulación previo a la obtención del grado de  
ARQUITECTO**

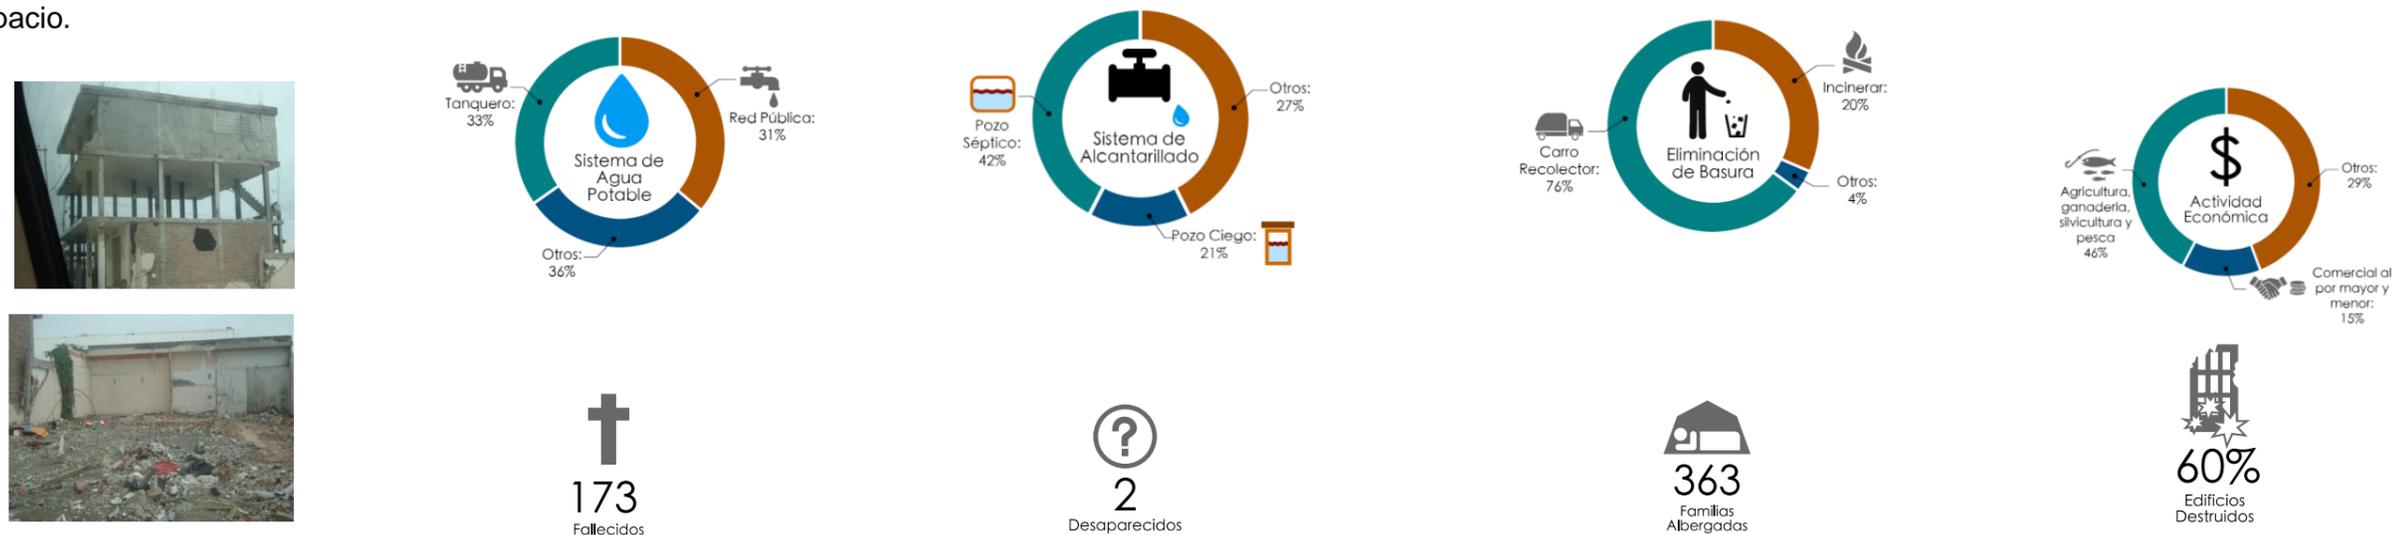
Figura 2. Daño en las edificaciones

Según los datos recopilados de la ciudad, cerca del 60% de las edificaciones quedaron destruidas directamente por el terremoto o fueron afectadas gravemente en su estructura, poniendo en alto riesgo a sus ocupantes ante una alta probabilidad de desplome de la edificación a futuro. Ante esto se hicieron análisis de observación y en la mayor parte de las estructuras pesadas como hormigón armado en sistemas aporticados, colapsaron por procesos técnicos inadecuados produciendo grandes escombros. Además, en las estructuras ligeras mixtas de bambú y madera se dieron movimientos de flexibilidad, la construcción se mantuvo en pie, en su mayoría edificada por personas no profesionales en el ámbito de la construcción. Esto nos indica que ante estas afectaciones lo más recomendable son estructuras ligeras, flexibles que produzcan movimientos para que las fuerzas horizontales puedan redistribuirse y mantener en pie la construcción en condiciones óptimas.

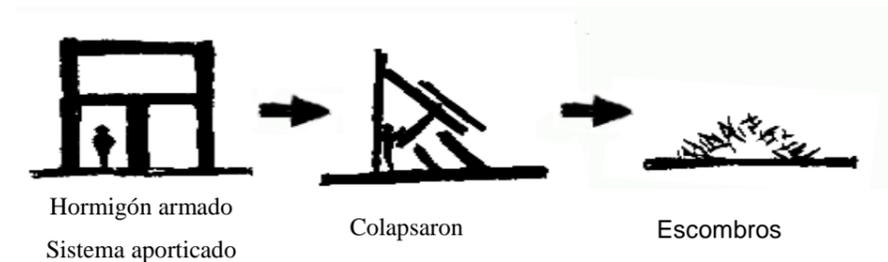
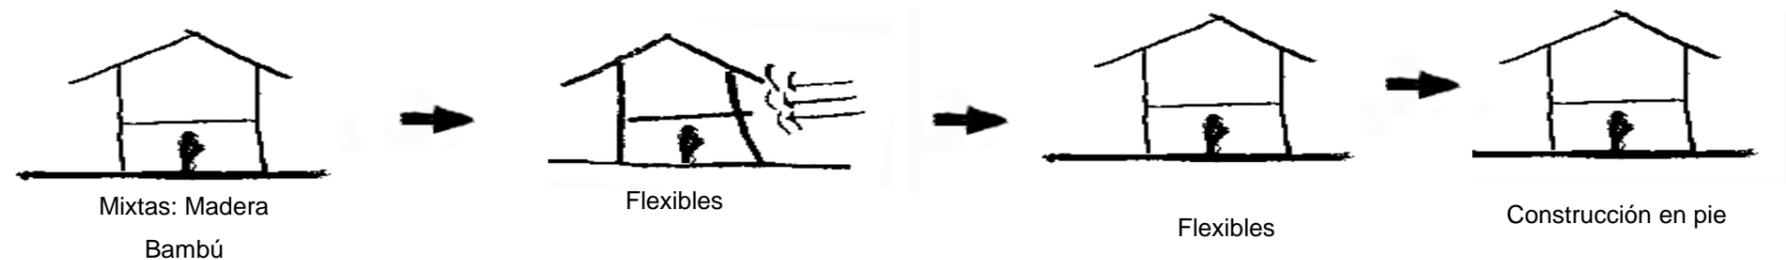
#### Estructuras pesadas

#### Estructuras ligeras

Figura 4. Tipos de estructuras

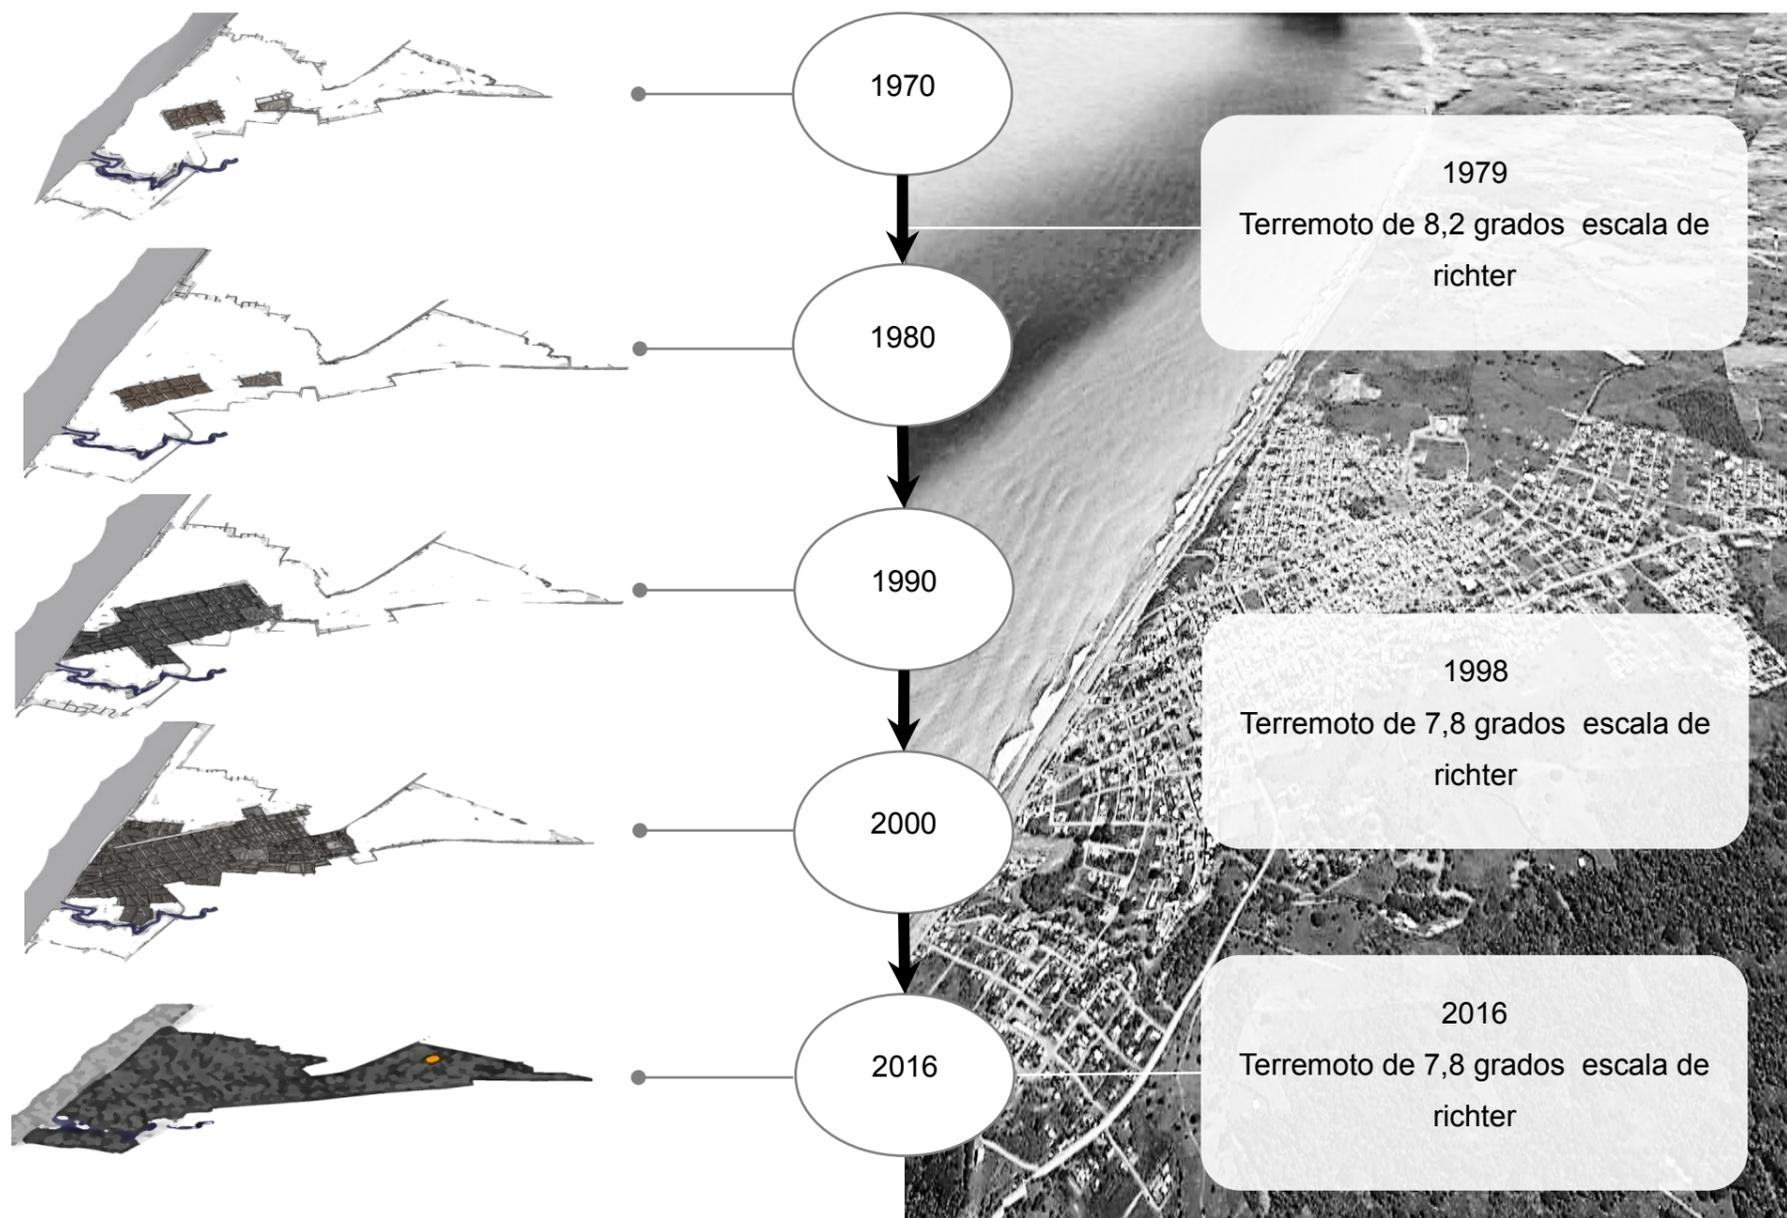
Figura 6. Pedernales en el tiempo

El crecimiento urbano se ha dado sin una prevención al estar ubicada en una zona propensa a terremotos, los datos registran que en 1979, 1998 y 2016 se dieron de 8.2, 7.1, 7.8 en escala de Richter, y el evento de mayor impacto fue en 1906 con 8,8 en la escala de Richter con tsunamis. No se registraron pérdidas humanas para una población muy pequeña (Teleamazonas, 2016).

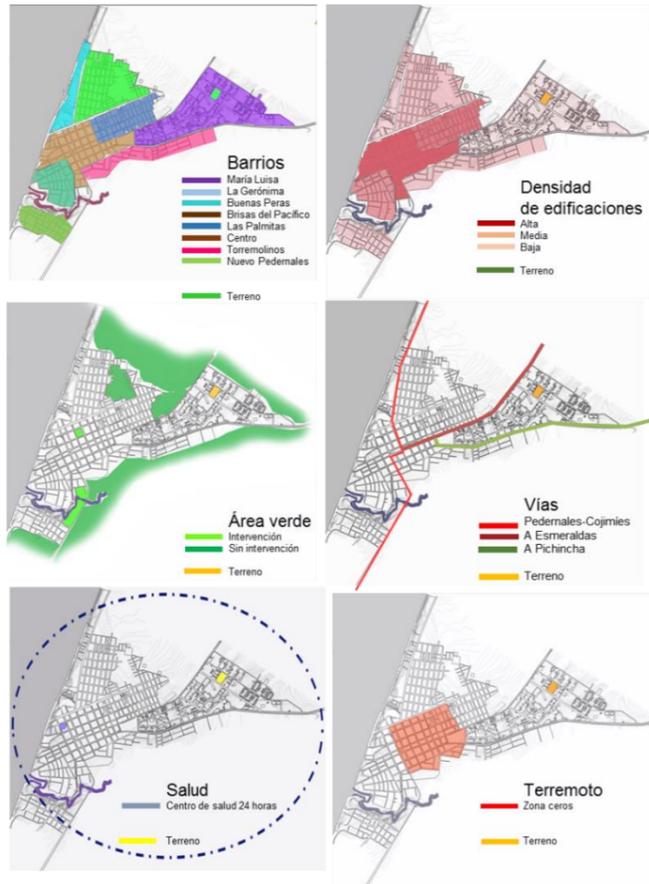
Figura 7. Estudio urbano

El sector aledaño tiene escasas construcciones, produciendo en su trama una gran cantidad de vacíos, sin áreas verdes en el barrio y poco espacio público. Las edificaciones aledañas tienen en su mayoría alturas de un piso. En vialidad tenemos una vía importante, “nuevo terminal”, que pasa por el terreno, conectando directamente con la vía intercantonal Cojimíes-Pedernales y la vía interprovincial Esmeraldas-Pichincha. Tienen como punto de encuentro masivo la terminal terrestre. El terreno cuenta con: cota máxima de 30m y pendiente máxima de 6%, que ayuda a visualizar el perfil costanero (playa-nivel 0.0m).

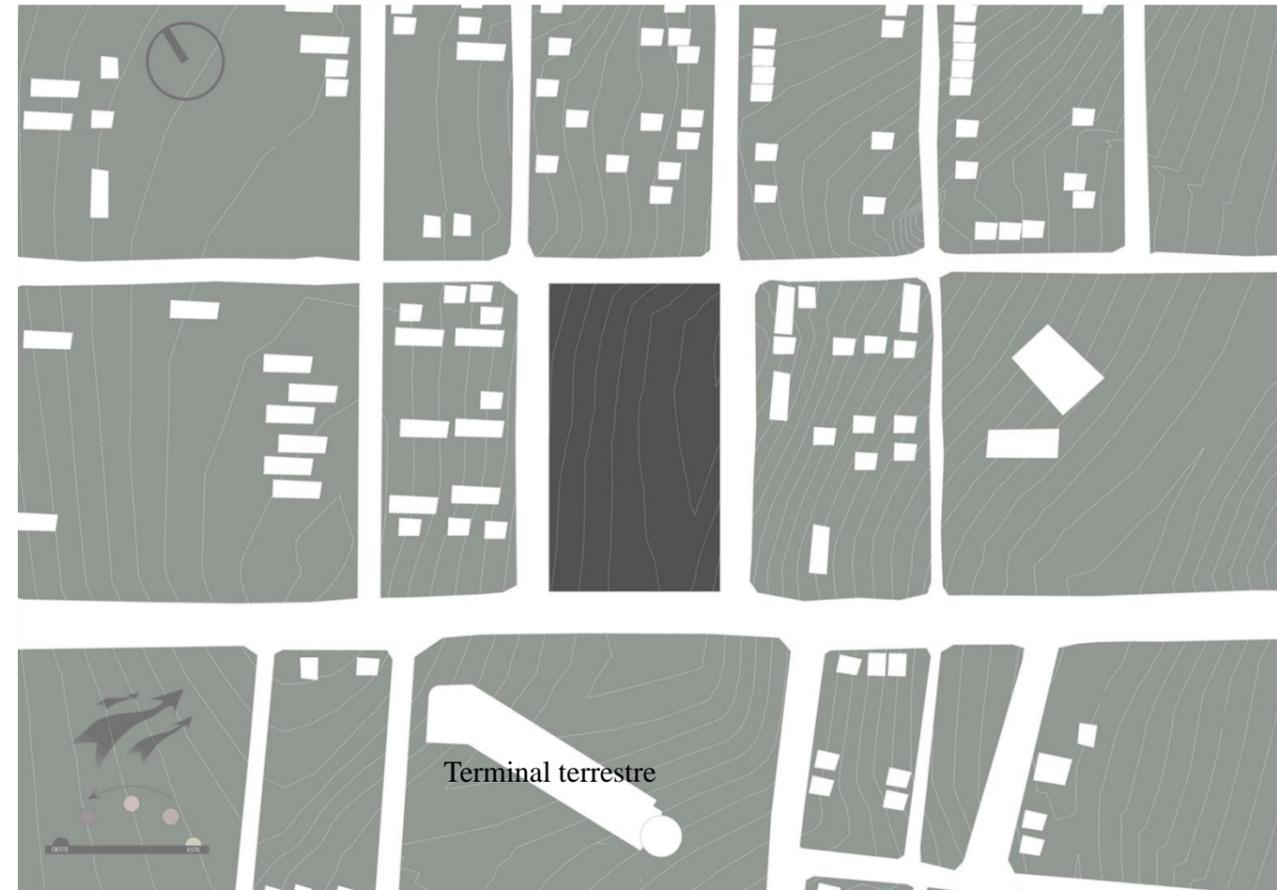
Figura 8. Trama urbana

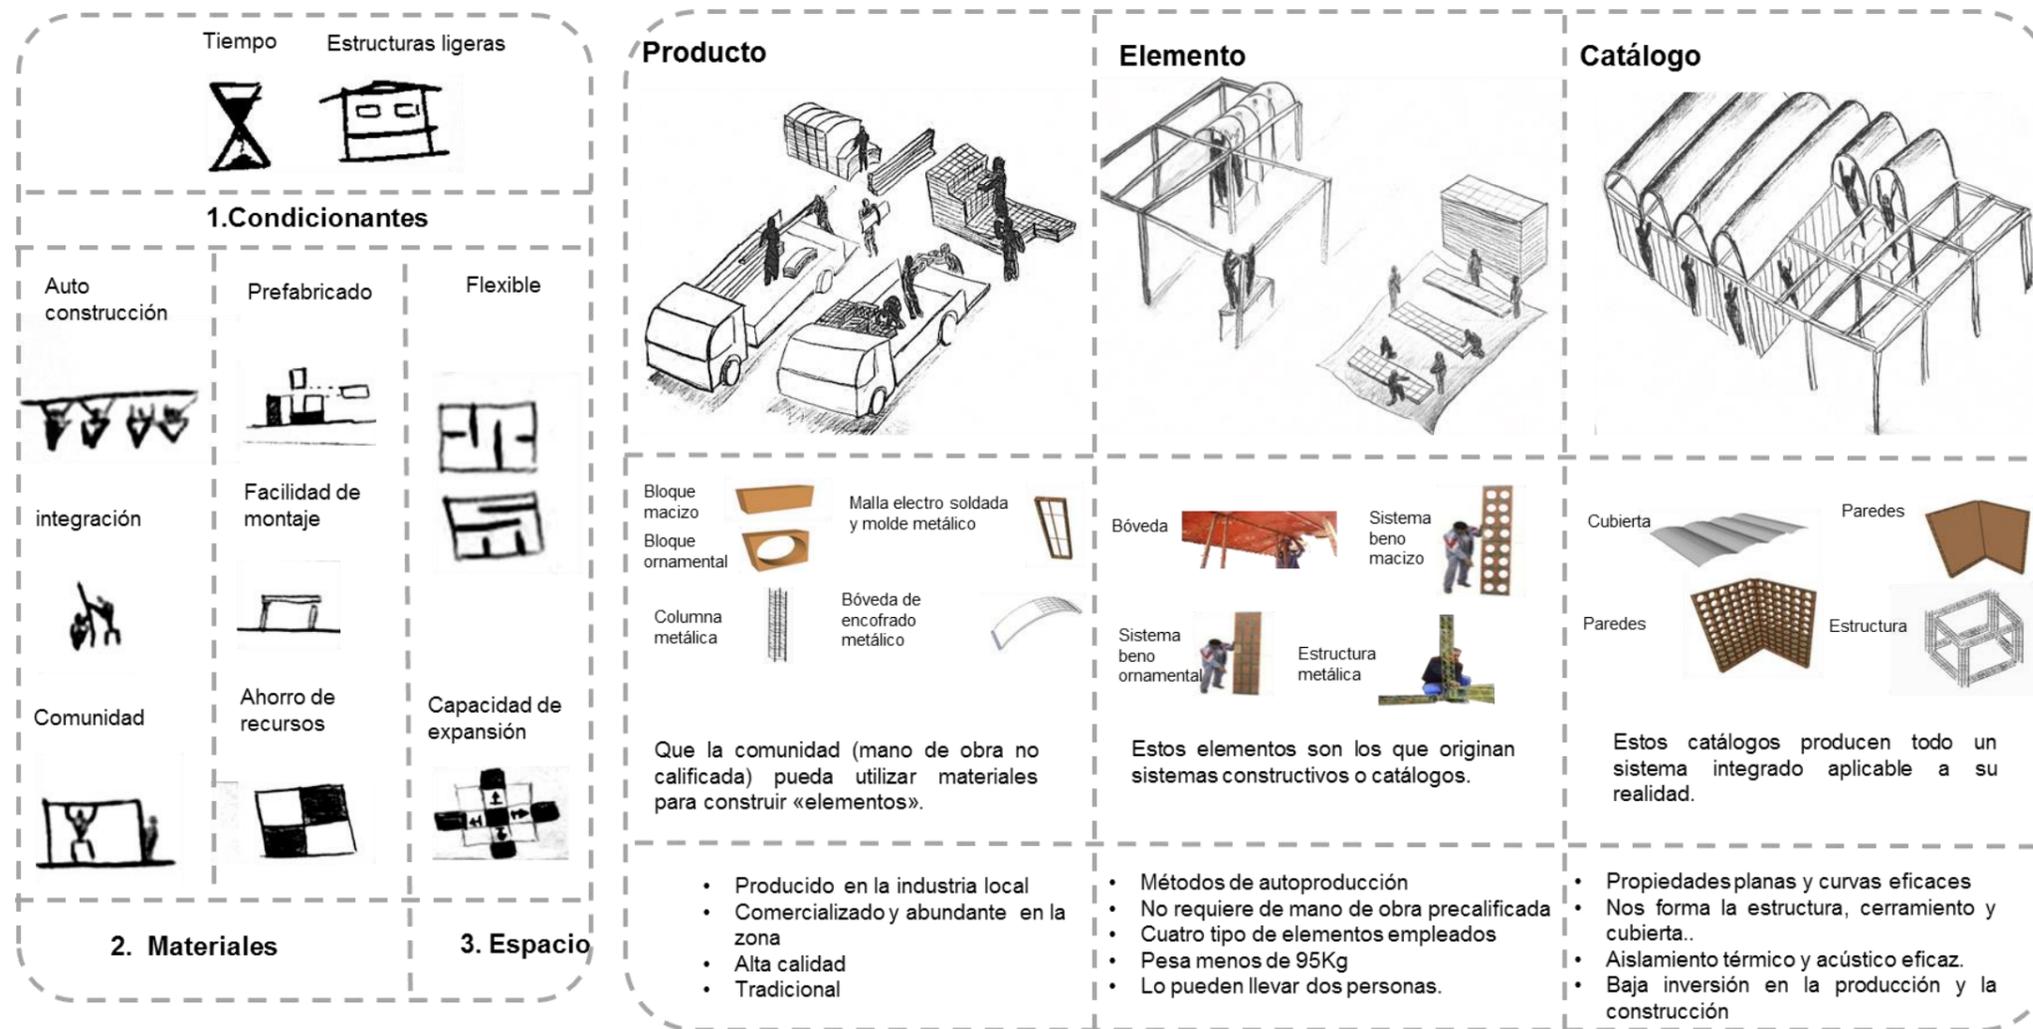
Figura 10. Partido arquitectónico

Según lo presentado anteriormente tenemos dos grandes condicionantes que nos delimitan el campo de acción: el tiempo y las estructuras ligeras. Nos direcciona a que los materiales deben producir integración en la comunidad a través de la autoconstrucción, prefabricado para su facilidad de montaje, ahorro de recursos; los espacios deben ser flexibles y con capacidad de expansión.

Se tomaron como ejemplos proyectos realizados exitosamente, entre estos el sistema abovedado de Mauritania por el arquitecto Legarreta (Fundación CEAR Habitáfrica, 2010), el sistema beno del “Programa Ellas Hacen” (Centro Económico de Viviendas, 2015). Consiste en producir un sistema constructivo en tres etapas.

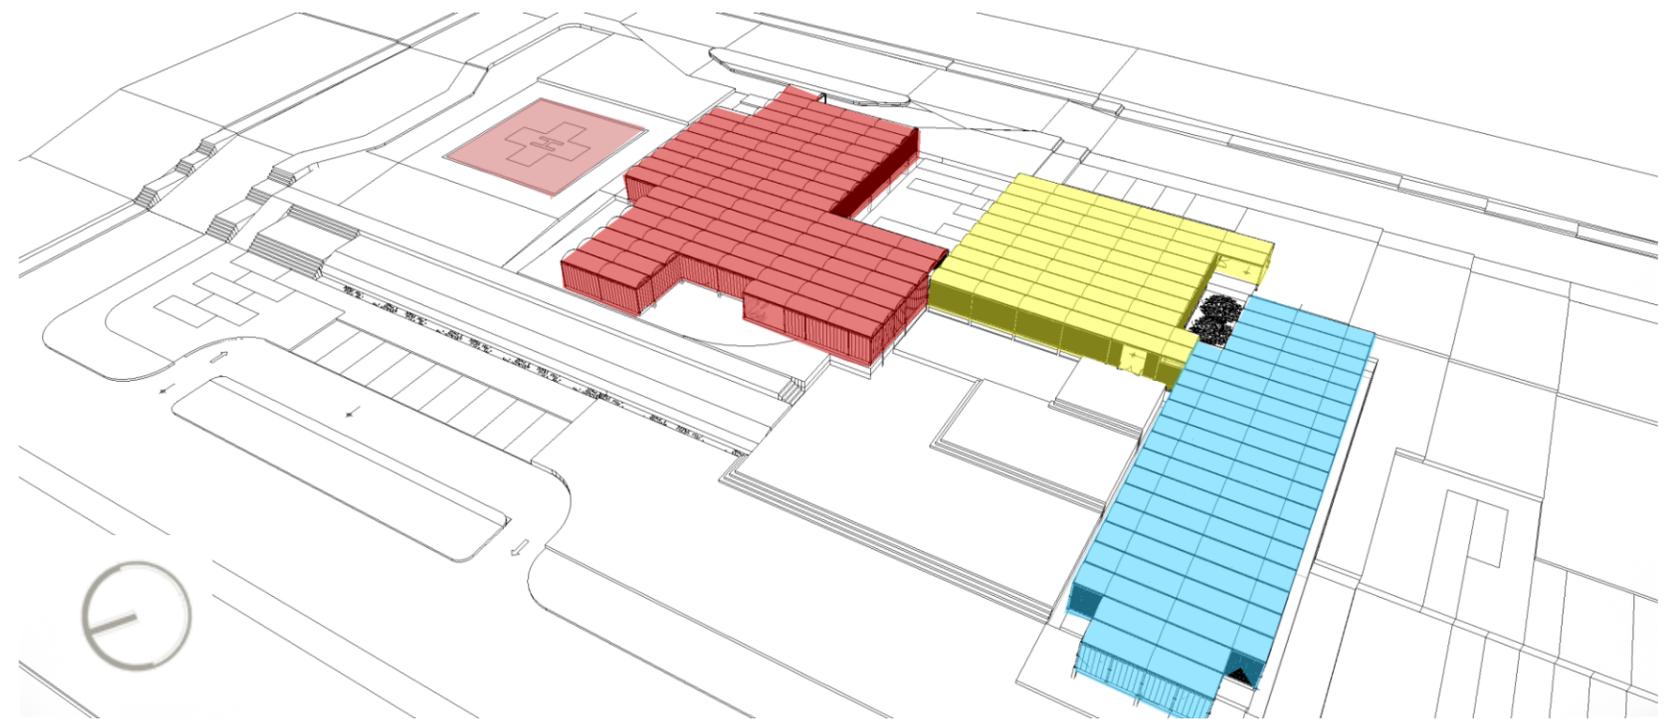
- 1.- Privado
- 2.- Semipúblico
- 3.- Público

Figura 11. Etapas

El proyecto comprende de tres etapas relacionadas con la prioridad de construcción en una emergencia producida por catástrofes naturales: privado, semipúblico y público. La primera es de índole urgente, la segunda importante y la tercera necesaria. Lo privado (acceso restringido) está comprendido por las áreas de emergencia con sus consultorios y triage, el área de cirugía con dos salas de operaciones, preparación quirúrgica y sala de observaciones, el área de laboratorios, rayos x, ecografía, tomografía, y un espacio destinado en el exterior para helipuertos. En la zona semipública (acceso supervisado) está la consulta externa que incluye medicina general, medicina preventiva, nutrición, ginecología, sicología y pediatría, con farmacia. Finalmente el área pública (acceso libre) con su área administrativa que incluye contabilidad, oficina general, asistente de administración, talentos humanos, con áreas de servicios como cafetería cubierta y semi cubierta.

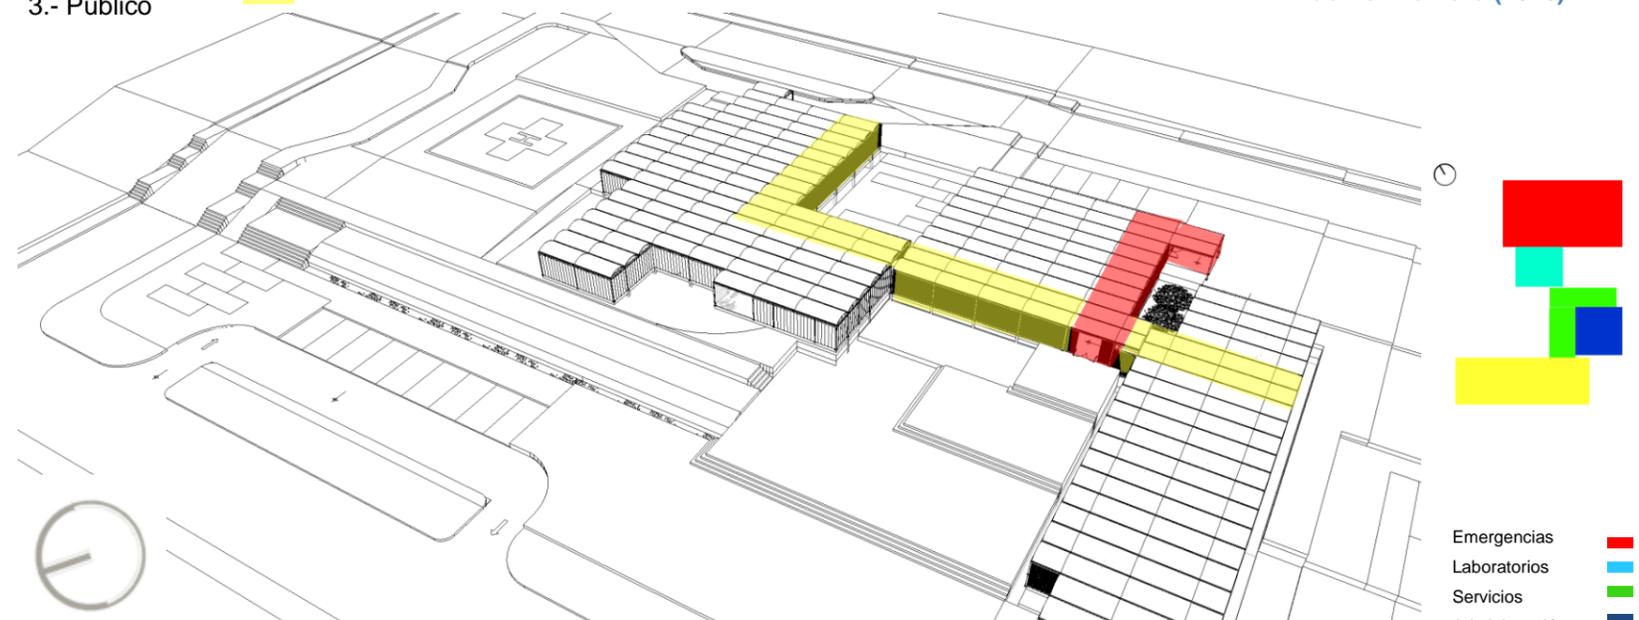
- Hall principal
- Pasillos

- Emergencias
- Laboratorios
- Servicios
- Administración
- Consulta externa

Figura 12. Circulación

La circulación es definida por un hall principal de doble ingreso que pasa por la zona pública y conecta a un pasillo principal que nos conecta a las zonas semipública y privada.

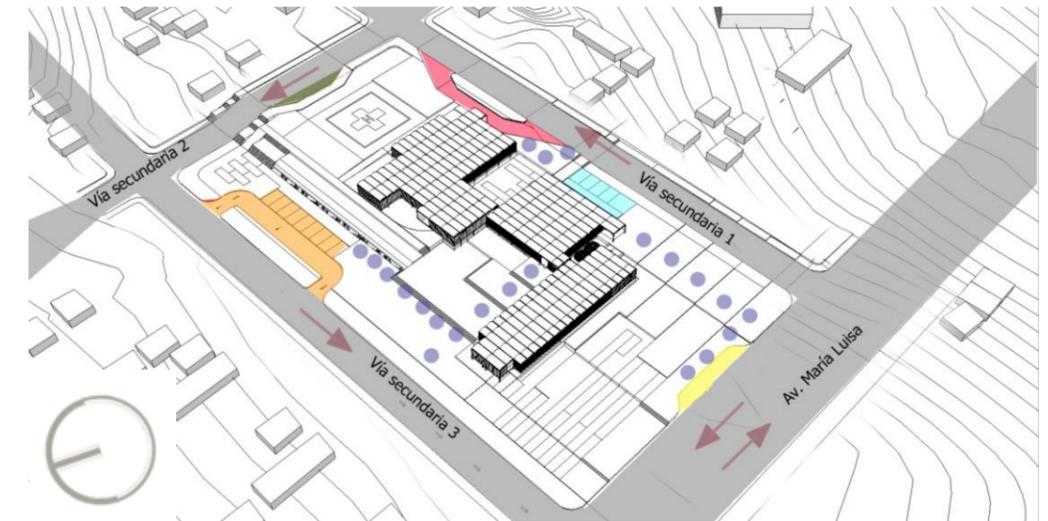
**Figura 13. Ingresos**  
**Fuente: Romero (2016)**

Ingresos	●	Parqueaderos
Peatón	●	Personal
Emergencia	■	Pacientes
Taxis	■	de
Recolección de desechos hospitalarios	■	Dirección de la vía

Los ingresos son peatonales y vehiculares privado (personal-pacientes), público (taxis-tricimotos) y de servicios. Peatonalmente se ingresa por las plazas hasta el hall principal. Para cada tipo de ingreso se ha destinado un tipo de vía según sus consideraciones y características. Los taxis y las tricimotos tiene el mismo espacio para dejar y recoger pasajeros en la en la vía principal “María Luisa” para facilitar el tránsito vehicular, porque en la actualidad no pasa ninguna línea de buses y el medio más utilizado es la tricimoto. Debido a que el sector en el cual se desarrolla el proyecto surge de manera informal, las calles secundarias que lo limitan no se identifican con un nombre, por la cual, para identificarlas buscando una mejor comprensión de la ubicación espacial de los diferentes ingresos con los que contara el centro ambulatorio se las nombrará como “vía secundaria 1”, “vía secundaria 2” y “vía secundaria 3”; siendo así, el ingreso para los autos particulares se realizará por la “vía secundaria 3”, mientras que el ingreso del personal que labora en la institución realizaría su ingreso por la “vía secundaria 1”, de esta manera se busca tener mayor control, optimizar la seguridad de pacientes y del personal, así como gestionar de una forma más eficiente la distribución de los espacios de parqueos. Por otra parte, las emergencias realizarían su ingreso por la “vía secundaria 1” pero mediante un ingreso diferenciado del que tiene el personal del centro, de esta manera se busca darle prioridad al ingreso de las ambulancias dada una emergencia, así como también poder asegurar un lugar de parqueo para las mismas. Finalmente, los desperdicios hospitalarios se ubican alejados de la edificación principal por motivos de salubridad, este ingreso se realizaría de forma exclusiva por la “vía secundaria 2” proporcionando una mayor comodidad al momento de maniobrar, y principalmente para que no interrumpa el paso a la circulación de las ambulancias. Todos estos puntos están conectados para que el usuario tenga un recorrido memorable con su entorno.

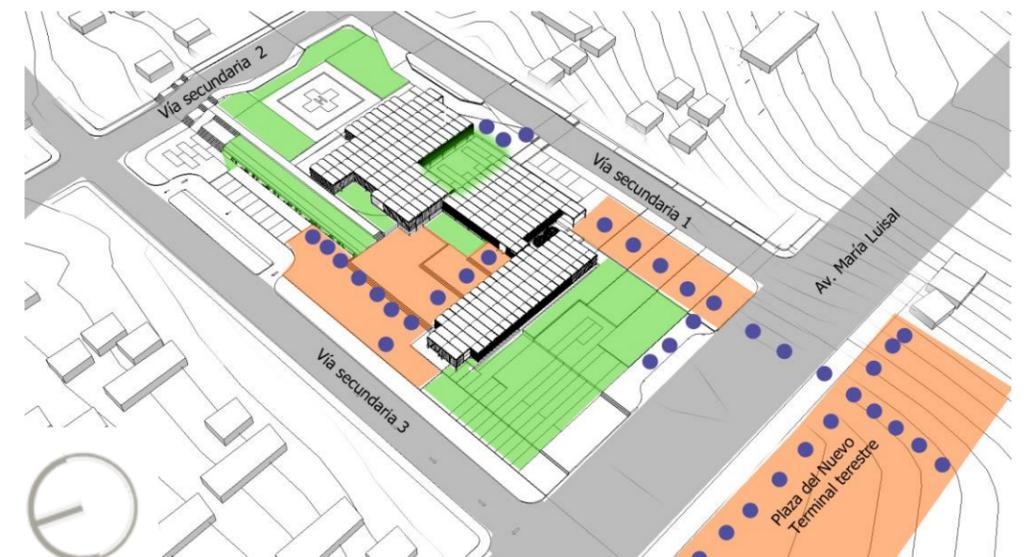
**Figura 14. Conectores urbanos**  
**Fuente: Romero (2016)**

Peatón	●
Plazas	■
Área Verde	■

Entre las diferentes etapas o áreas se plantean espacios conectores como plazas y áreas verdes. Estas plazas tienen una función imprescindible con dimensiones en su superficie para que sirvan como puntos de encuentro en momentos catastróficos abasteciendo zonas de albergues. También funcionan como conectores urbanos generando circuitos que aprovechan la cercanía de las plazas del nuevo terminal terrestre, dándole al usuario calidad en el espacio público para su apropiación. Por otro lado, las áreas verdes se convierten en espacios sensoriales para actividades de esparcimiento, unas al exterior del centro ambulatorio y otras entre los volúmenes de la edificación, por ejemplo: conectan espacios semi-cubiertos con las áreas públicas.

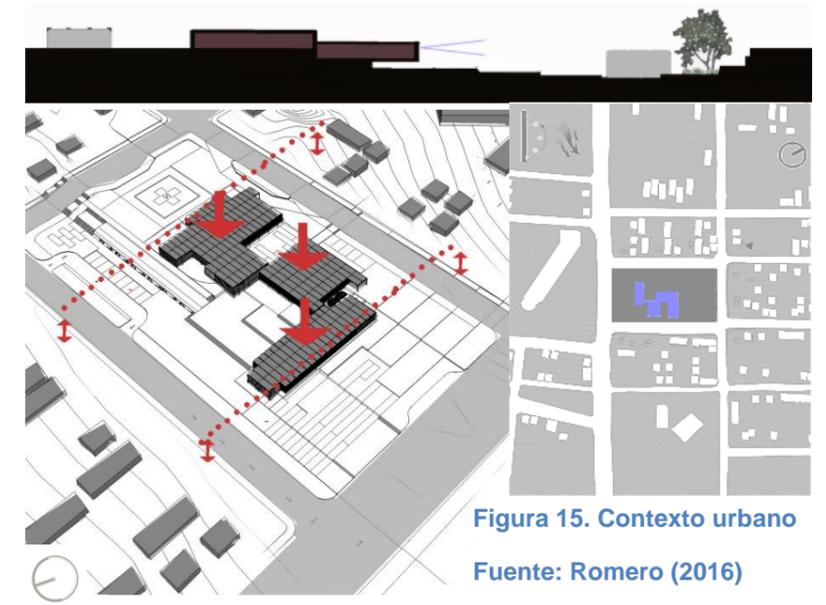
Figura 15. Contexto urbano

Se adapta la trama urbana dispersa por medio de llenos y vacíos en la superficie de su implantación (cubierta), mimetizándose en su contexto, la altura de la edificación se adapta a la altura de las construcciones aledañas. Conecta el espacio público del terminal con los espacios verdes y plazas, permite al usuario que su recorrido sea integrado. Aprovecha la vialidad para los diferentes ingresos separándolos para mejorar su funcionamiento y seguridad. El volumen se adapta a la topografía causando un mínimo impacto en el terreno con pendiente del 6% y a la vez aprovecha las visuales por su ubicación privilegiada (nivel máximo 30m) hacia el perfil costanero (nivel 0.0m).

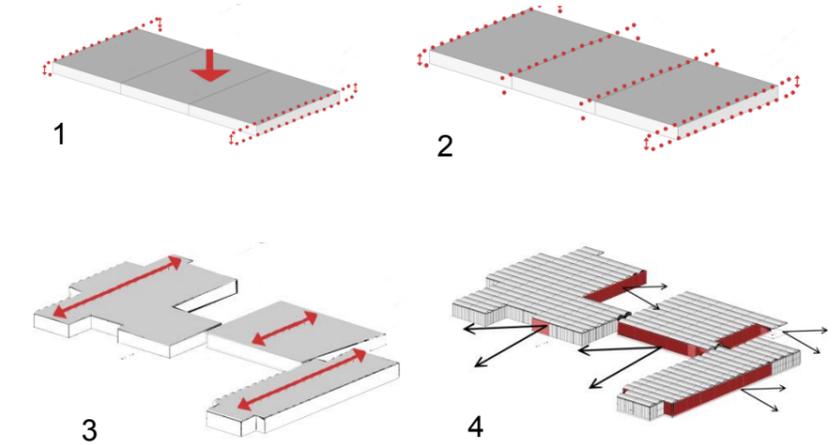
Figura 16. Estudio formal

Este volumen responde a criterios relacionados entre urbanismo, medio ambiente, y función. Se juega volumétricamente adaptándose a los desniveles del terreno. Desde lo funcional se considera espacios llenos a las etapas privado, público y semipúblico (el volumen), y los espacios vacíos son las áreas verdes y de interacción.

En cada una de sus fachadas juegan superficies llenas y vacías. En las áreas públicas y semipúblicas sobresalen, en su mayoría, los vacíos para el aprovechamiento de visuales tanto del exterior e interior y climatización. En lo privado sobresale lo lleno, exceptuando las salas de espera. Todo esto pretende generar un volumen que sea ligero y no como una barrera para el ciudadano y transeúnte.

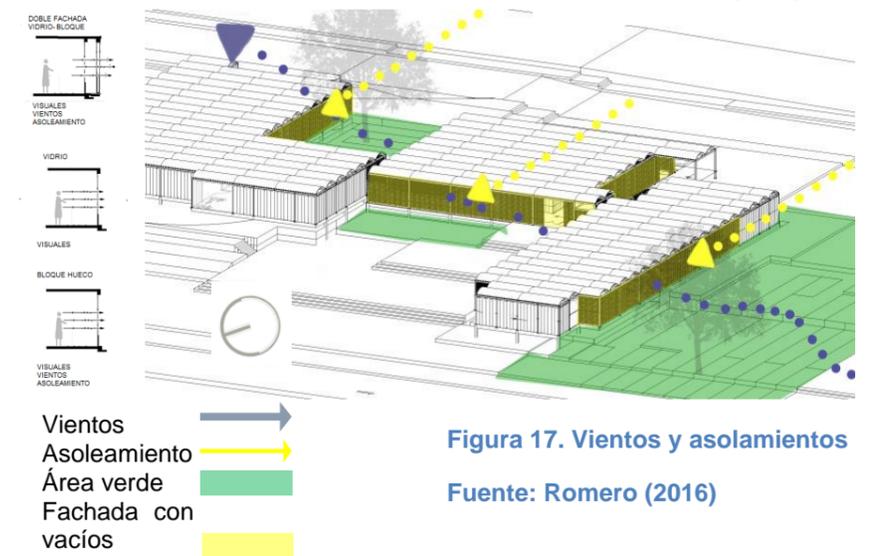
Figura 17. Vientos y asoleamientos

Las áreas verdes están ubicadas de tal manera que permitan la ventilación cruzada, utilizando vegetación alta y baja para direccionar los vientos que provienen del suroeste al noreste cruzando por medio del volumen a través de las fachadas que sobresalen los vacíos. En las fachadas con orientación hacia el sol de la tarde en áreas públicas y semipúblicas se pretende utilizar doble fachada para menguar las altas temperaturas del lugar y producir una iluminación directa e indirectamente. Las áreas verdes ubicadas entre la consulta externa (zona semipública) y la vía "María Luisa" la función de ser barrera acústica ante los ruidos ocasionados por el tráfico vehicular.

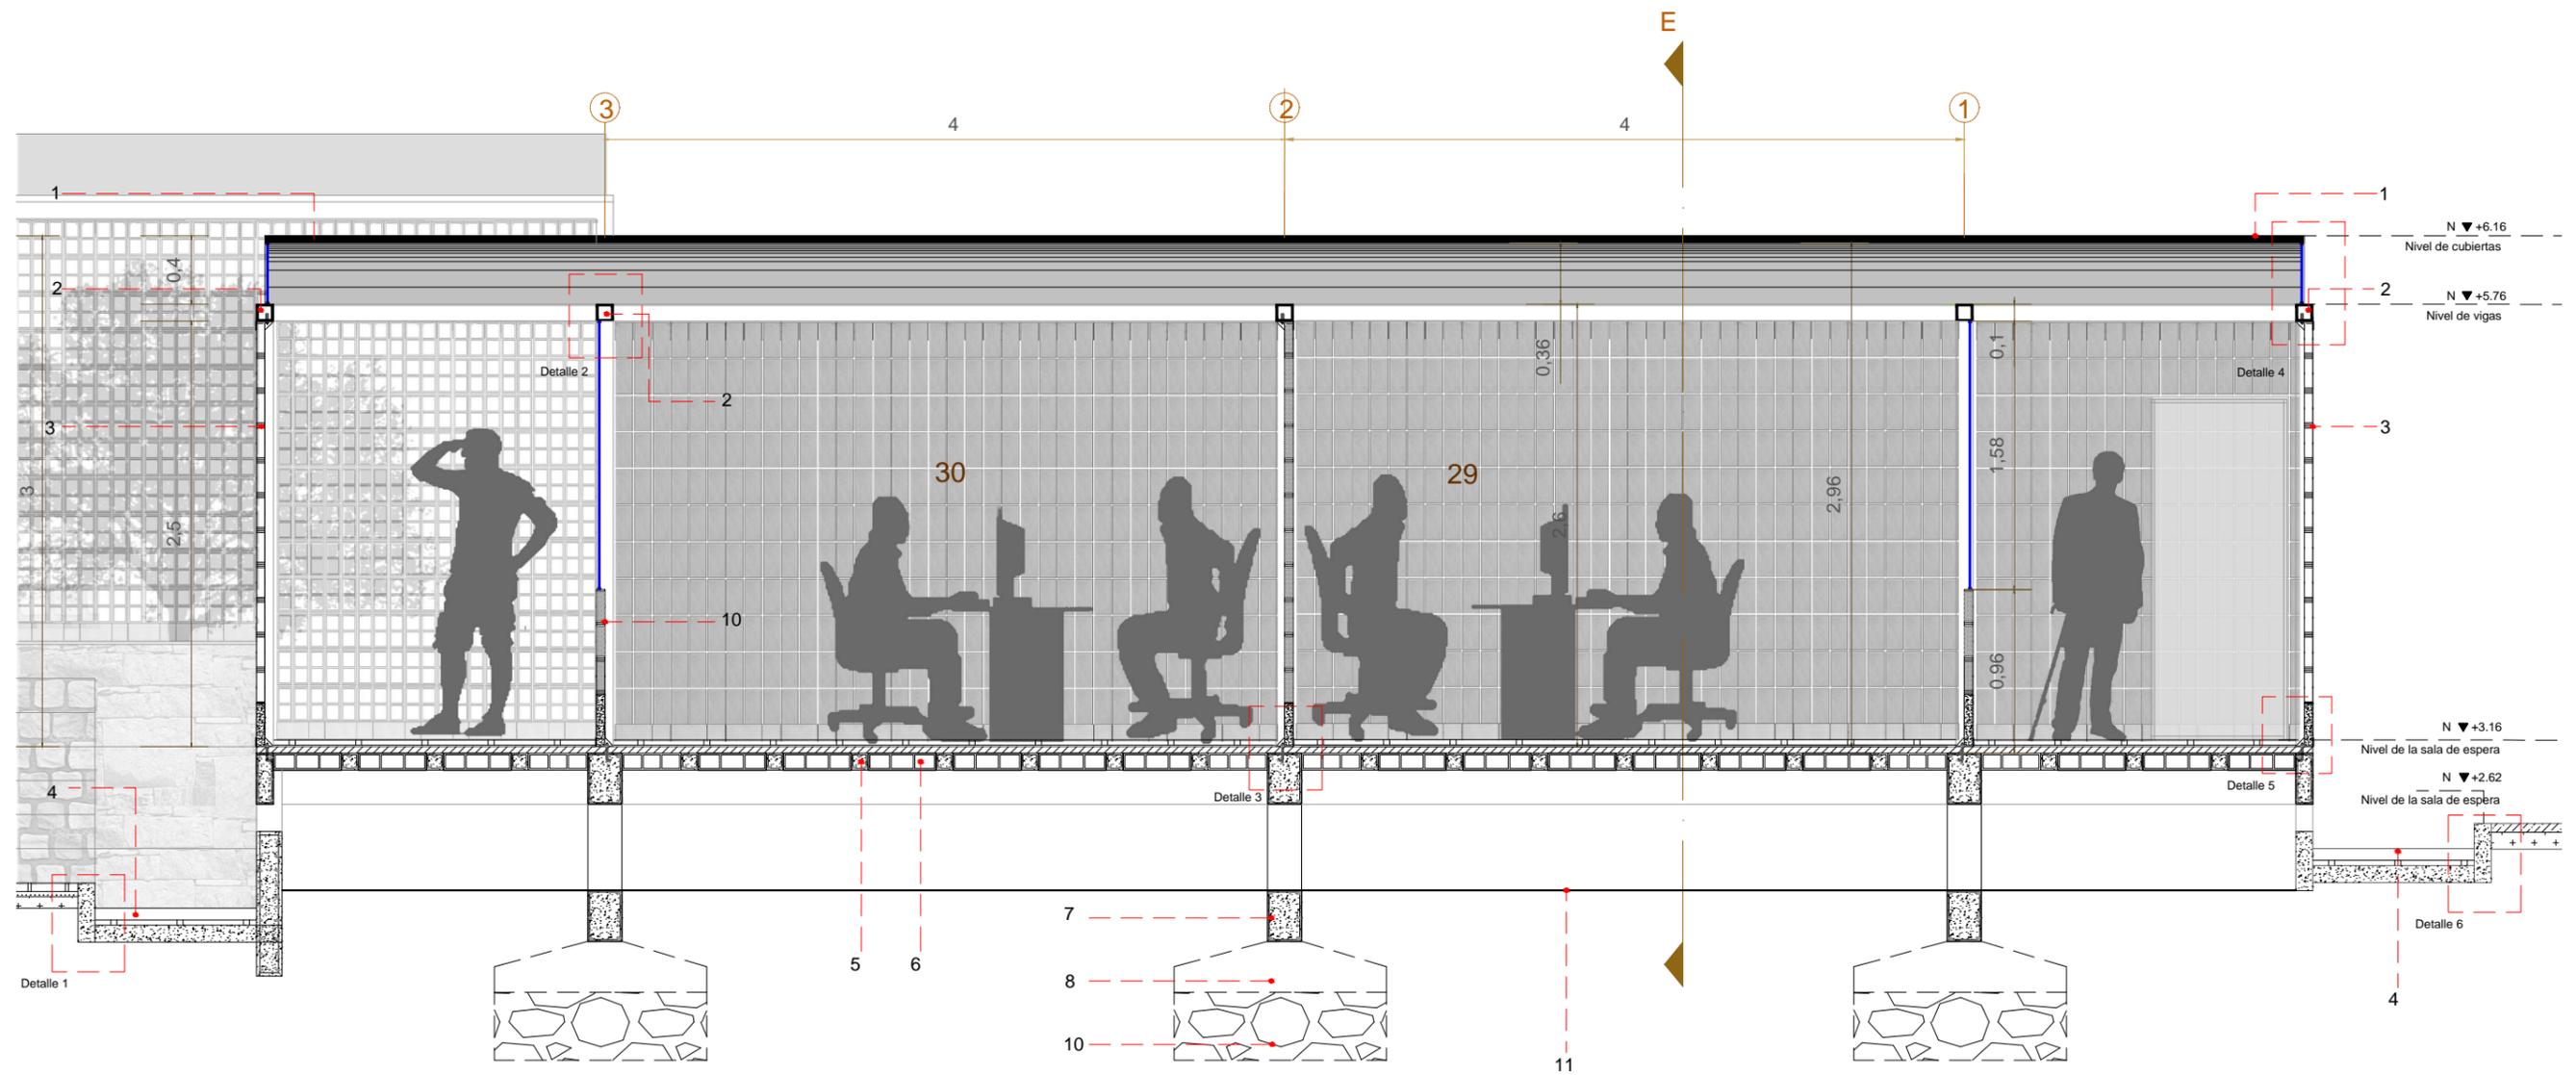
## SECCIÓN CONSTRUCTIVA 1

- 1 Boveda de hormigón de 2m de luz
- 2 Viga metálica de 0,10x 0,10 m formada por dos perfiles en c
- 3 Sistema beno de 0,32m x0,05x2,51m formada por bloques ornamentales de 0,05x0,1 x0,20m (revisar Panel T1, pág.53)
- 4 Espejo de Agua
- 5 Nervio de hormigón armado de 0,10x0,10m
- 6 Casetón de hormigón 0,1x0,50m
- 7 Riostra de hormigón armado 0,25x0,30m
- 8 Proyección de plinto de base de 1,25m y de altura de 1,42
- 9 Capa de cascajo compactada de 0,40cm del suelo
- 10 Antepecho formado por sistema beno macizo de 0,9 x0,05x0,32m
- 11 Línea de tierra

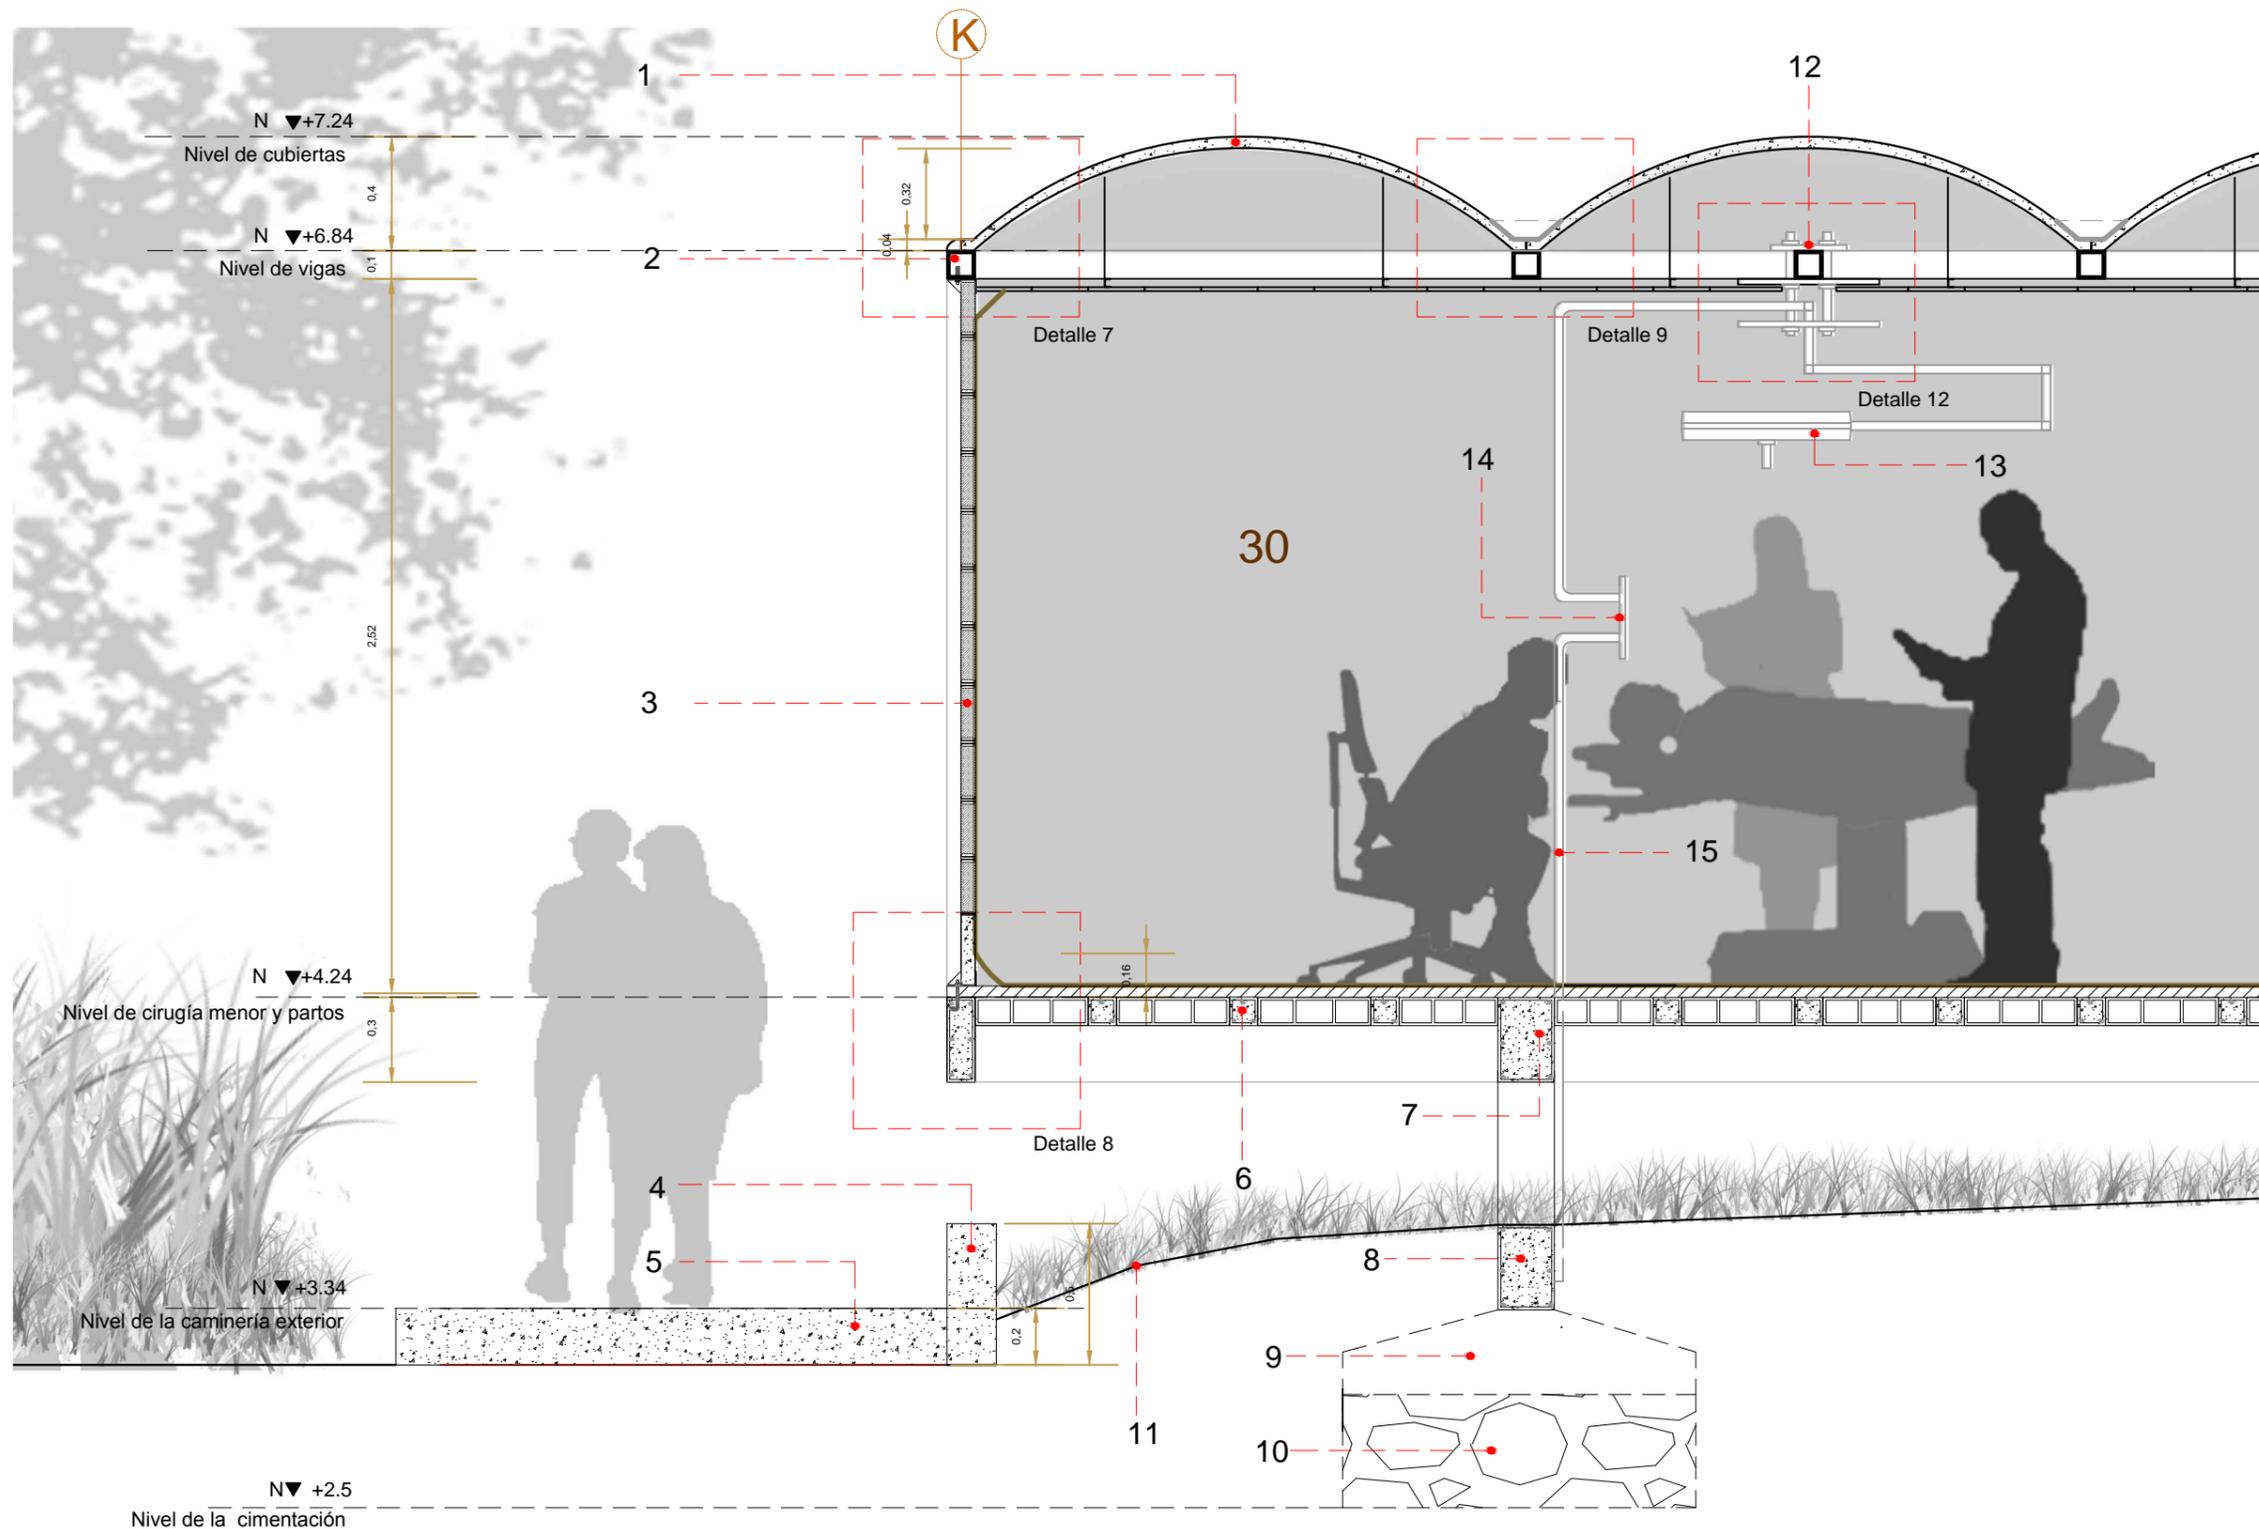
## SECCIÓN CONSTRUCTIVA 2

- 1 Boveda de hormigón de 2m de luz
- 2 Viga metálica de 0,10x 0,10 m formada por dos perfiles en c
- 3 Sistema beno de 0,32m x2,51m formada por bloques macizos de 0,05x0,1 x0,20m
- 4 Bordillo de hormigón para caminería de altura de 0,50m
- 5 Piso de concreto de hormigón de 10 cm en modulaciones de 2 x4 m con rayado para texturizar
- 6 Nervio de hormigón armado de 0,10x0,10m
- 7 Viga de hormigón armado de 0,25x0,3,m de altura
- 8 Nervio de hormigón armado de 0,25x0,3,m de altura

- 9 Proyección de plinto de base de 1,25m y de altura de 1,42
- 10 Capa de cascajo compactada de 0,40cm del suelo
- 11 Línea de tierra
- 12 Estructura de sujeción de lampara cialitica a viga metálica de 0,10 x01,0m
- 13 Sistema de iluminación y visualización de quirófano LED de una cúpula
- 14 Pantalla táctil de control
- 15 Ducto de PVC 120W polo a tierra
