**UNIVERSIDAD CATÓLICA  
DE SANTIAGO DE GUAYAQUIL  
FACULTAD DE ARQUITECTURA Y DISEÑO  
CARRERA DE ARQUITECTURA**

**Centro de atención médica ambulatorio y de internación temporal para Emergencias en Pedernales, Manabí**

**Trabajo de titulación previo a la obtención del grado de  
ARQUITECTO**

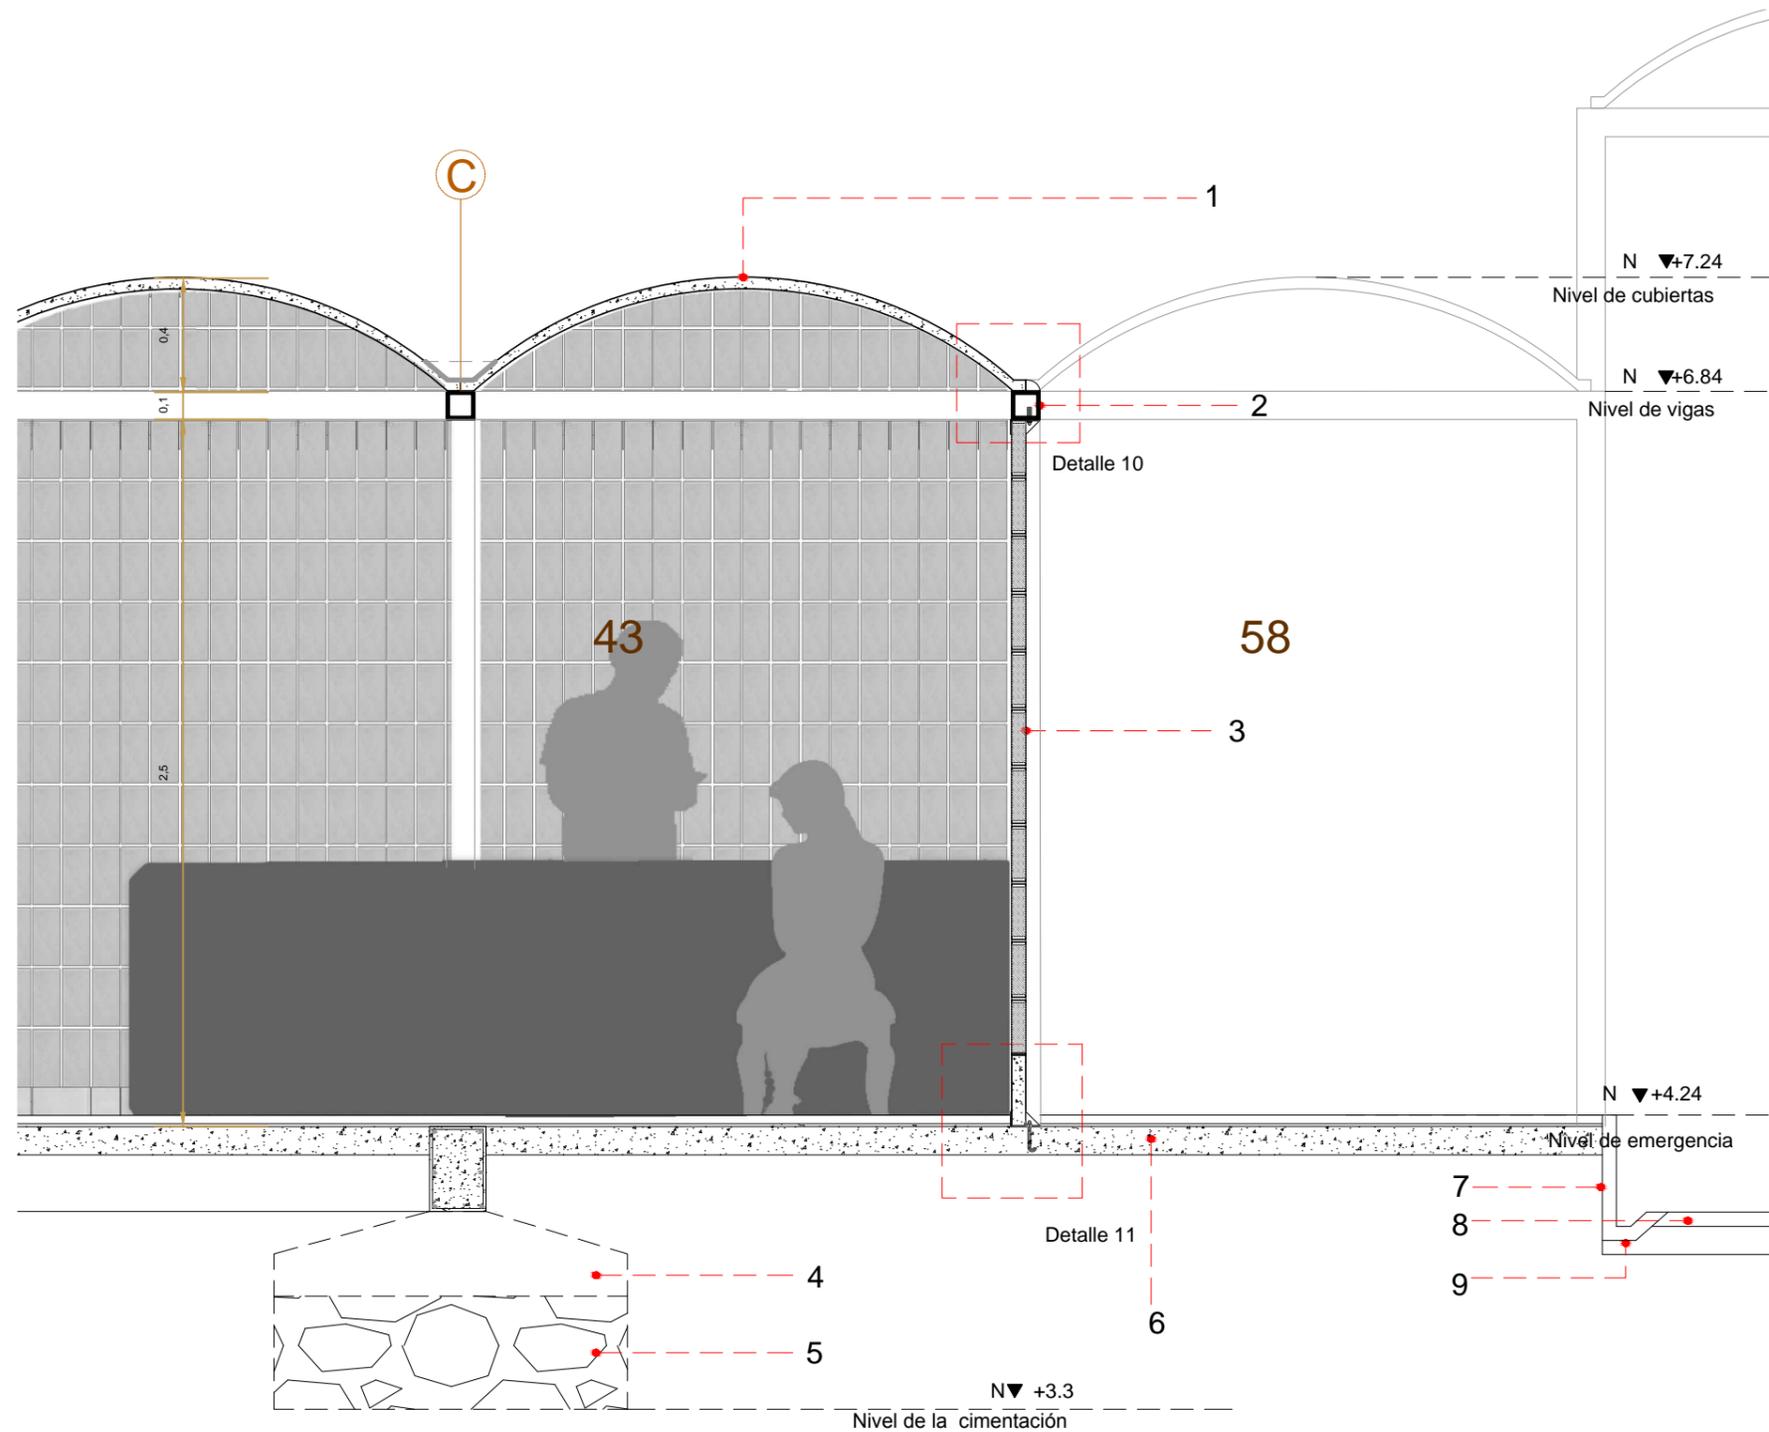
### SECCIÓN CONSTRUCTIVA 3

- 1 Boveda de hormigón de 2m de luz
- 2 Viga metálica de 0,10x 0,10 m formada por dos perfiles en c
- 3 Sistema beno de 0,32m x2,51m formada por bloques macizos de 0,05x0,1 x0,20m
- 4 Proyección de plinto de base de 1,25m y de altura de 1,42m
- 5 Capa de cascajo compactada de 0,40cm del suelo

- 6 Contrapiso de concreto de 0,10 cm
- 7 Cuneta de hormigón
- 8 Pavimento de 5cm
- 9 Capa base del pavimento

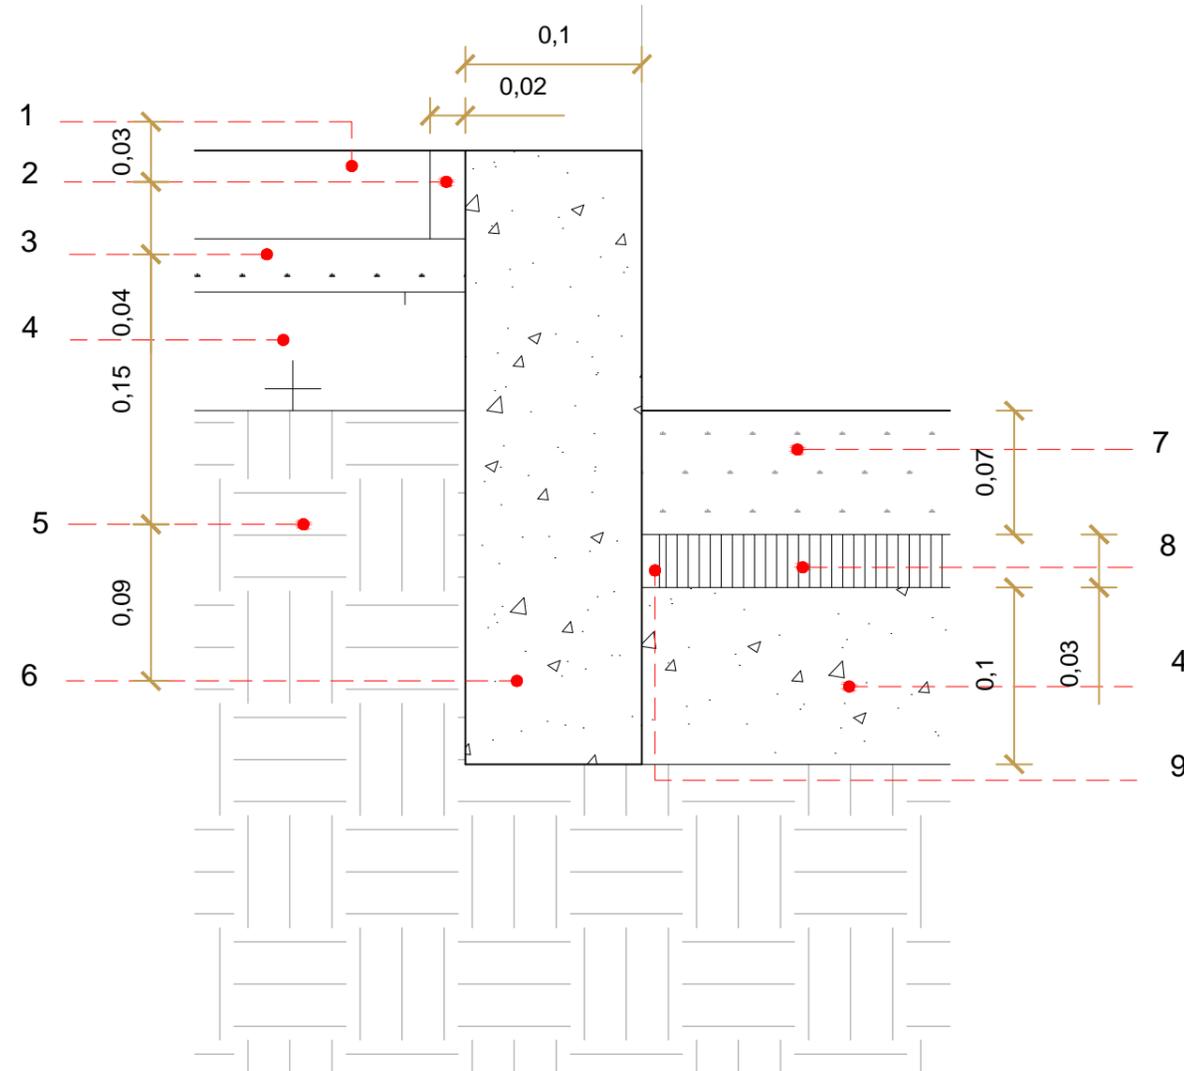
Detalle 1

- 1 Adoquin de arcilla gris 0,30 x0.15x0.03m
- 2 Junta de piedra entre arcilla y borde de hormigón
- 3 Capa de arena
- 4 Capa de concreto
- 5 Suelo arcillosos propio del lugar
- 6 Borde de hormigón simple
- 7 Agua
- 8 Junta de piedra lavado mortelinado
- 9 Hormigón barrido

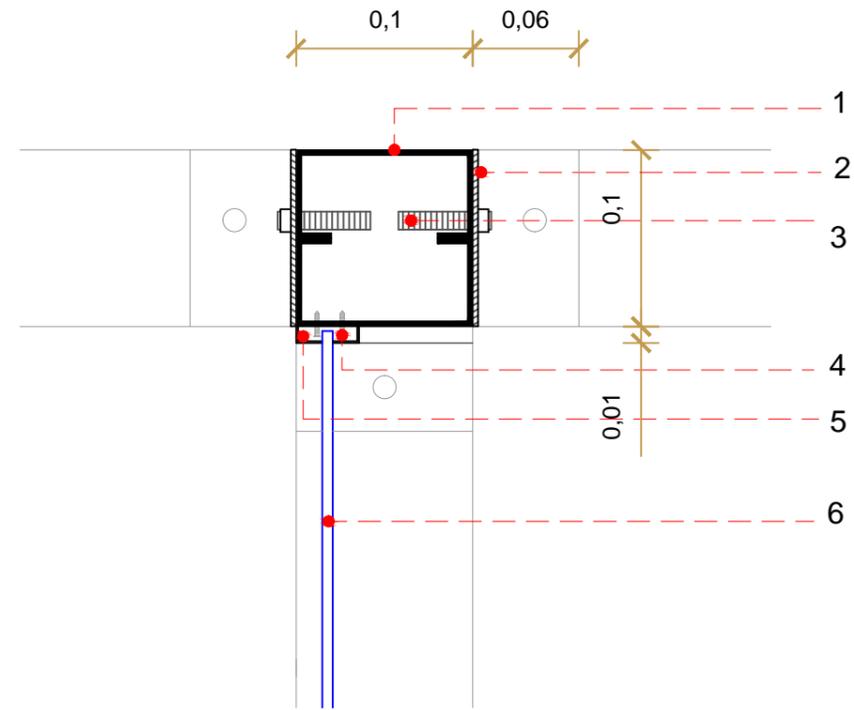
Detalle 2

- 1 Viga metálica de 0,10x 0,10 m formada por dos perfiles en C
- 2 Placa de metal de unión entre vigas y también con la columna
- 3 Perno metálico de 0,0015 m de ancho de unión entre viga y placa metálica
- 4 Junquillo y tirafondo de 3/4"
- 5 Perfil de aluminio
- 6 Vidrio de 4mm de ancho

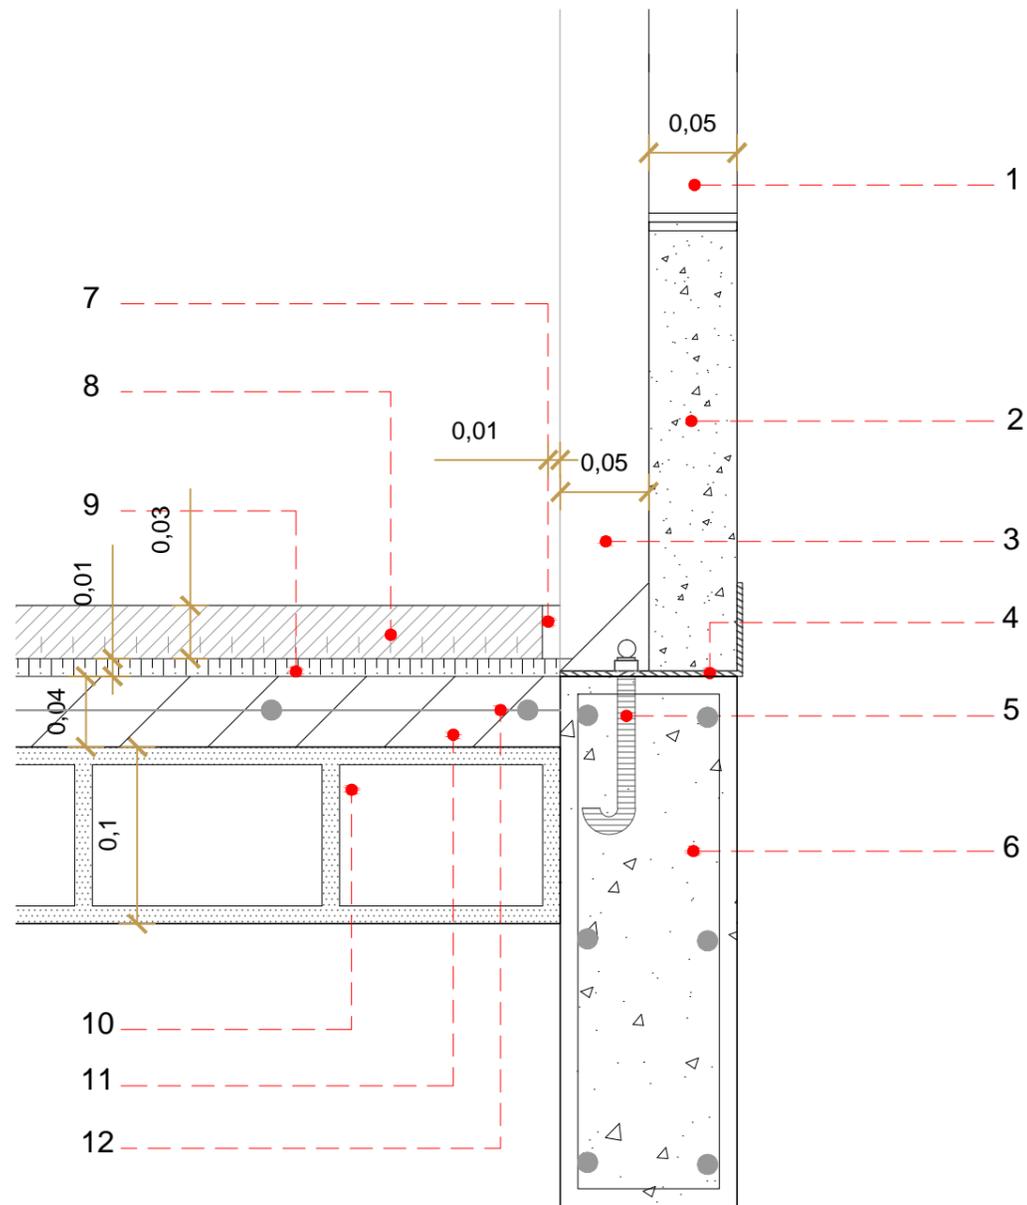
Detalle 5

- 1 Sistema beno de 0,32m x2,51x0,05m formada por bloques ornamentales de 0,05x0,1x0,20m(revisar Unión T2 y panel T1, pág.52 y 53).
- 2 Borde de hormigón del sistema beno donde se sujeta una platina metálica
- 3 Columna metálica de 0,10x 0,10 m formada por dos perfiles en C
- 4 Platina de metal de unión entre el sistema beno y la losa de 0,003m de altura
- 5 Perno metálico de 0,0015 mde ancho de unión entre paneles de sistemas benos y losa
- 6 Nervio de hormigón armado de 0,10x0,30m
- 7 Junta de piedra lavada
- 8 Porcelanato rectificado y bicelado de 50x50cm
- 9 Mortero adhesivo para porcelanato
- 10 Cajoneta de hormigón armado de 0,1 x0,45m
- 11 Hormigón de 4 cm de ancho
- 12 Malla Electrosoldado

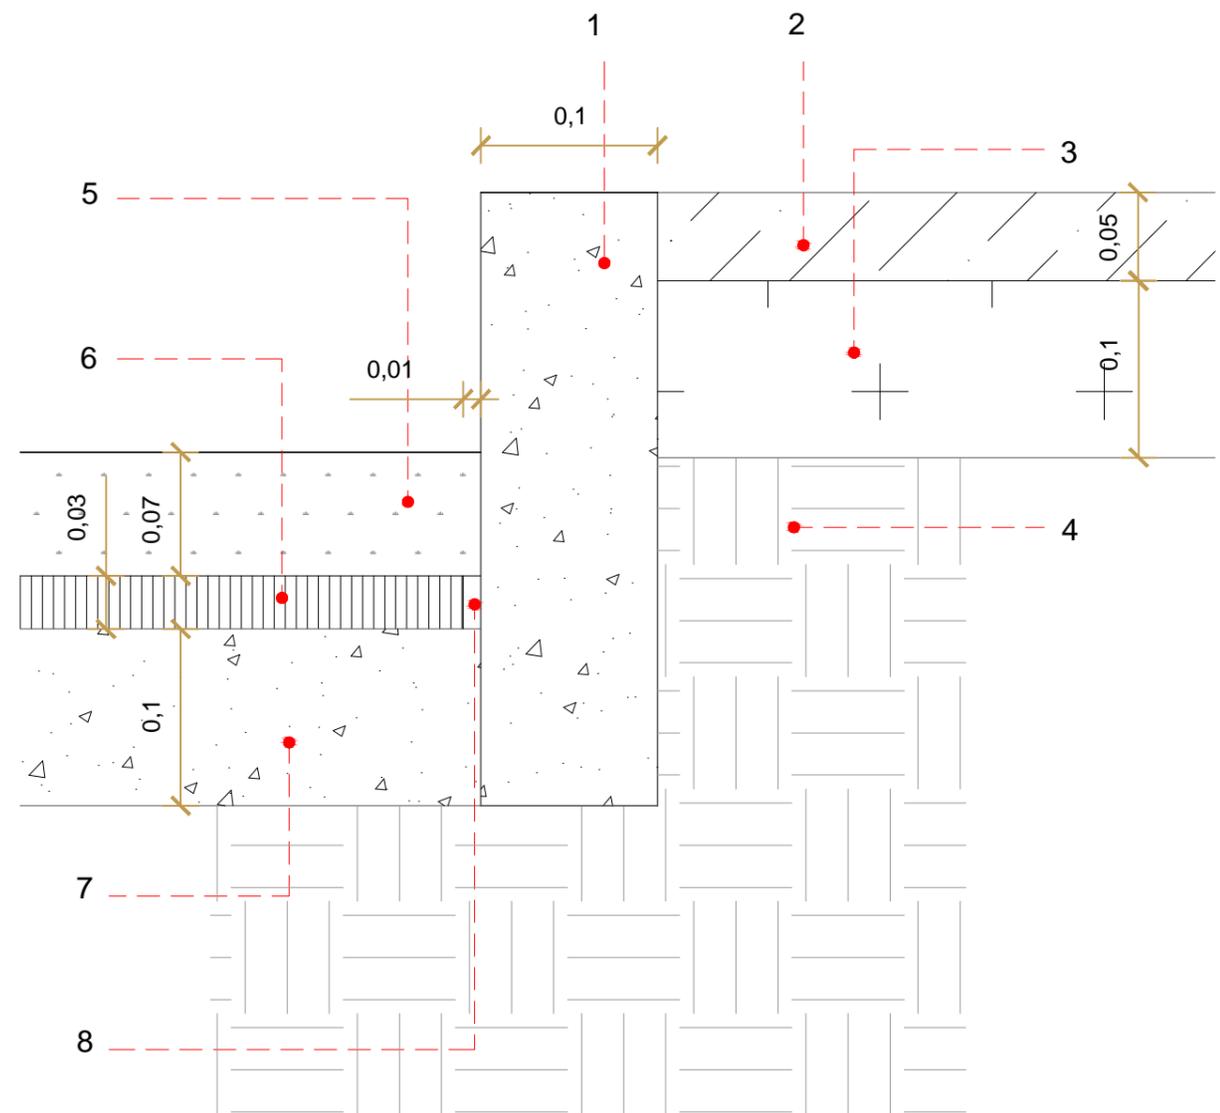
Detalle 6

- 1 Borde de hormigón simple
- 2 Vegetación
- 3 Tierra vegetal
- 4 Suelo arcillosos propio del lugar
- 5 Agua
- 6 Hormigón barrido
- 7 Capa de concreto
- 8 Junta de piedra lavado mortelinado
- 9 Hormigón barrido

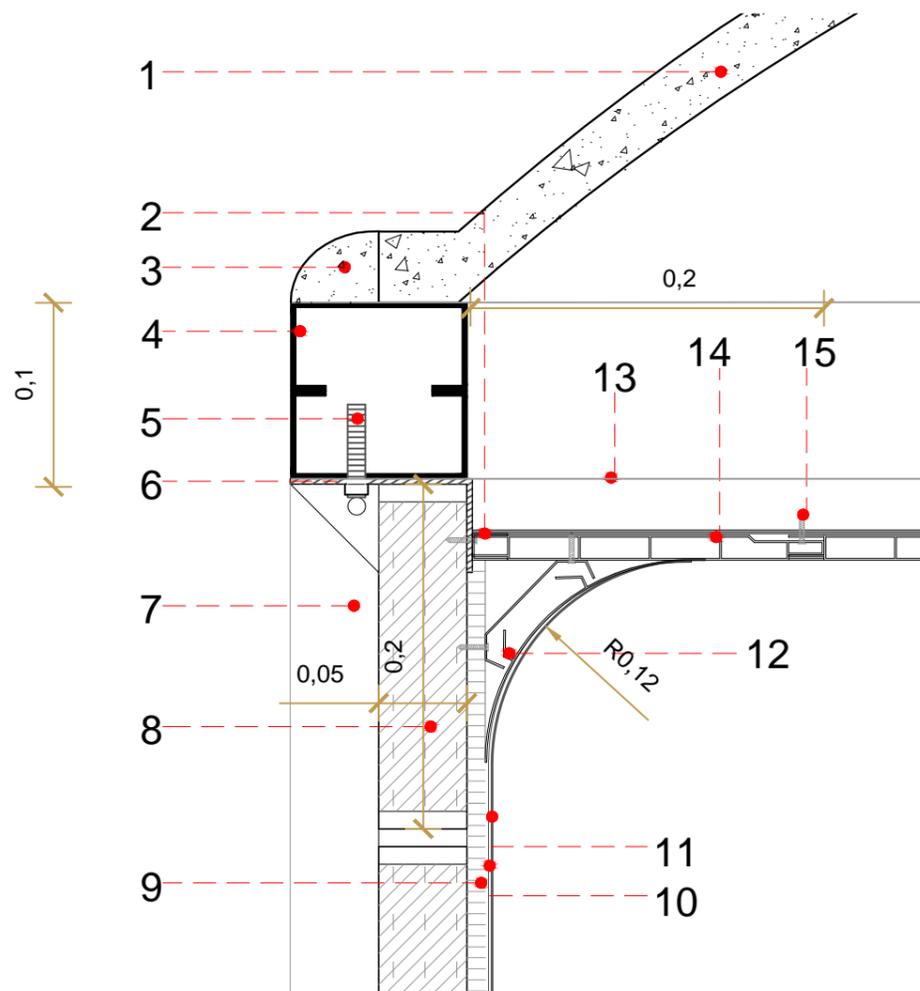
Detalle 7

- 1 Boveda de hormigón de 2m de luz
- 2 Perfil U perimetral
- 3 Borde de hormigón armado entre viga y boveda
- 4 Viga metálica de 0,10x 0,10 m formada por dos perfiles en C
- 5 Perno metálico de 0,0015 m de ancho de unión entre paneles de sistemas benos y viga metálica
- 6 Platina de metal de unión entre el sistema beno y la viga metálica de 0,003m de altura
- 7 Columna metálica de 0,10x 0,10 m formada por dos perfiles en u

- 8 Sistema beno de 0,32m x 0,05x 2,51m formada por bloques macizos de 0,05x 0,1 x 0,20m (revisar Unión T1 y panel T2, pág.52 y 53)
- 9 Enlucido alisado
- 10 Ahesivo industrial para vinil
- 11 Pintura vinilica antibacterial satinada
- 12 Perfil de curva sanitaria tipo clip dos piezas
- 13 Montaje transversal de sujección
- 14 Plancha alveolar de PVC de 14mm de ancho
- 15 Tornillo de sujección a montaje secundario

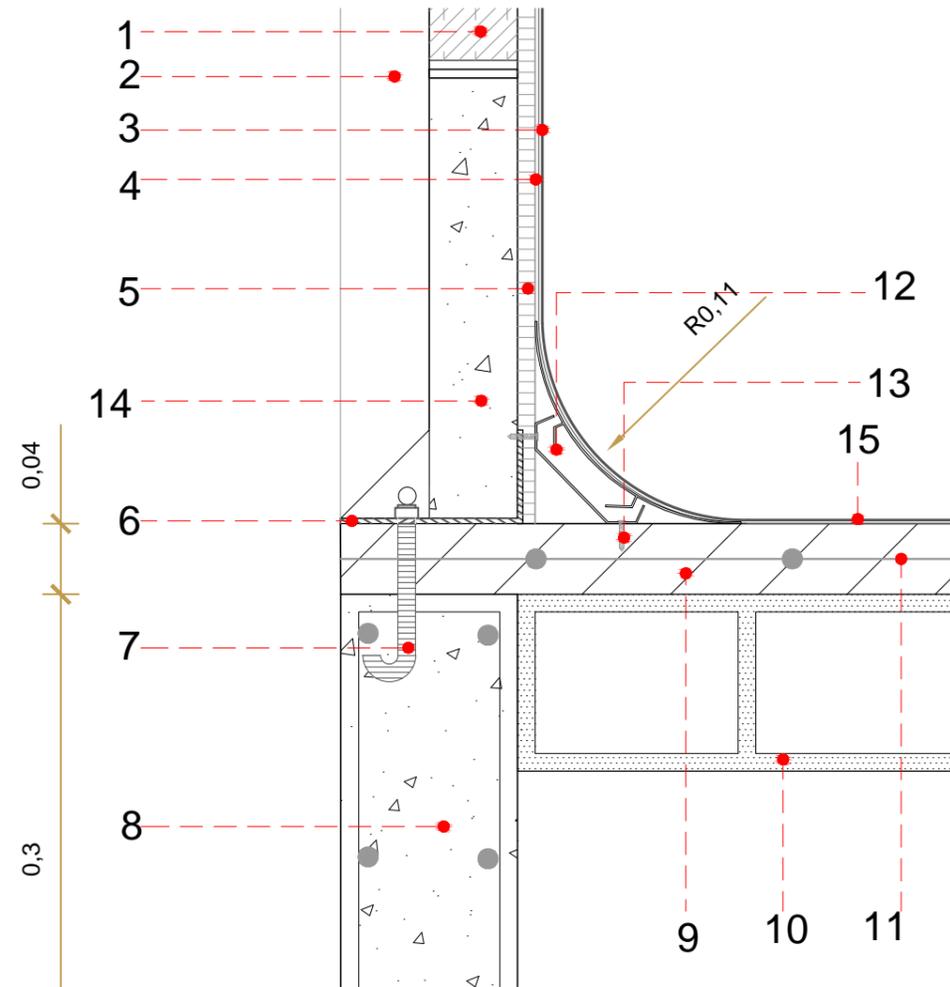
Detalle 8

- 1 Sistema beno de 0,32m x 0,05m x 2,51m formada por bloques macizos de 0,05x 0,1 x 0,20m (revisar Unión T2 y panel T2, pág.52 y 53)
- 2 Columna metálica de 0,10x 0,10 m formada por dos perfiles en C
- 3 Pintura vinilica antibacterial satinada
- 4 Ahesivo industrial para vinil
- 5 Enlucido alisado
- 6 Platina de metal de unión entre el sistema beno y la viga metálica de 0,003m de altura

- 7 Perno metálico de 0,0015 m de ancho de unión entre paneles de sistemas benos y viga metálica
- 8 Nervio de hormigón armado de 0,10x 0,30m
- 9 Hormigón de 4 cm de ancho
- 10 Cajoneta de hormigón armado de 0,1 x 0,45m
- 11 Malla Electrosoldado
- 12 Perfil de curva sanitaria tipo clip dos piezas
- 13 Tornillo de sujección a montaje secundario
- 14 Borde de hormigón del sistema beno donde se sujeta una platina metálica
- 15 Piso de vinil conductivo

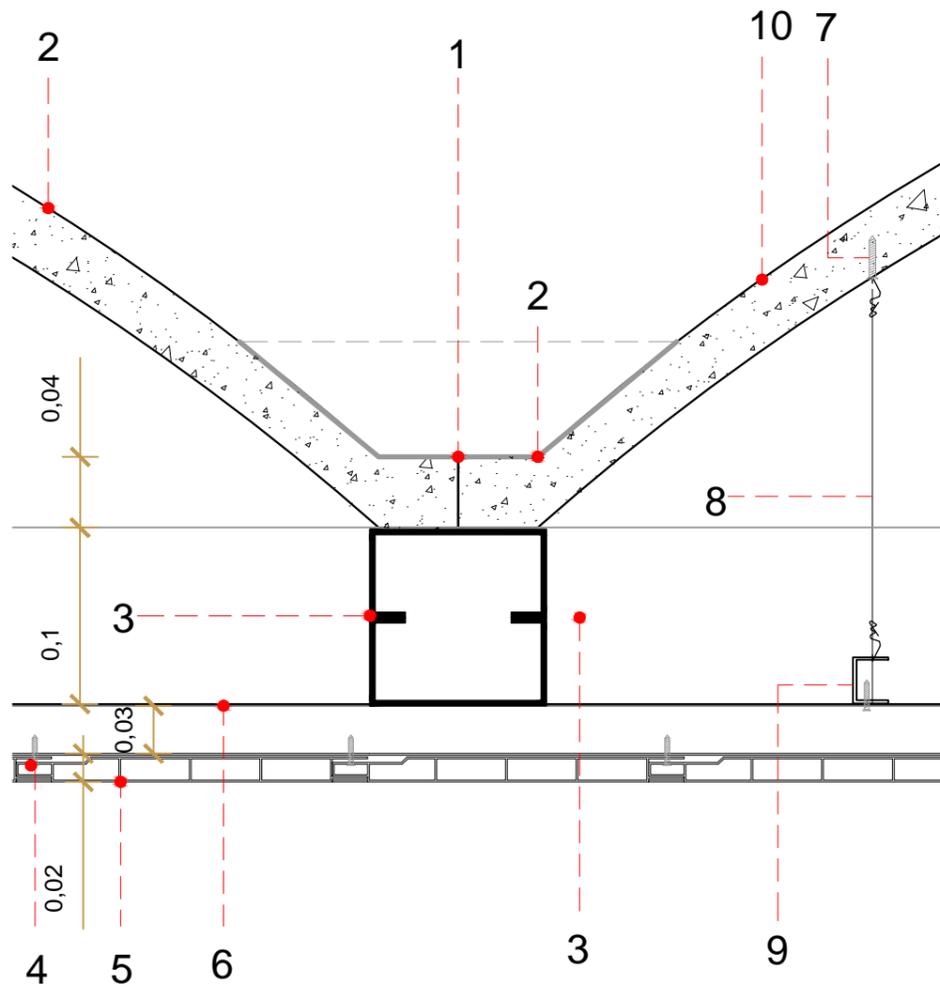
Detalle 9

- 1 Recubrimiento de membrana asfáltica tipo chova
- 2 Boveda de hormigón de 2m de luz
- 3 Viga metálica de 0,10x 0,10 m fomada por dos perfiles en c
- 4 Tornillo de sujeción a montaje secundario
- 5 Plancha alveolar de PVC de 14mm de ancho
- 6 Montaje transversal de sujeción
- 7 Clavo de acero colocado con disparo
- 8 Soporte vertical
- 9 Montaje longitudinal principal
- 10 Pintura asfáltica

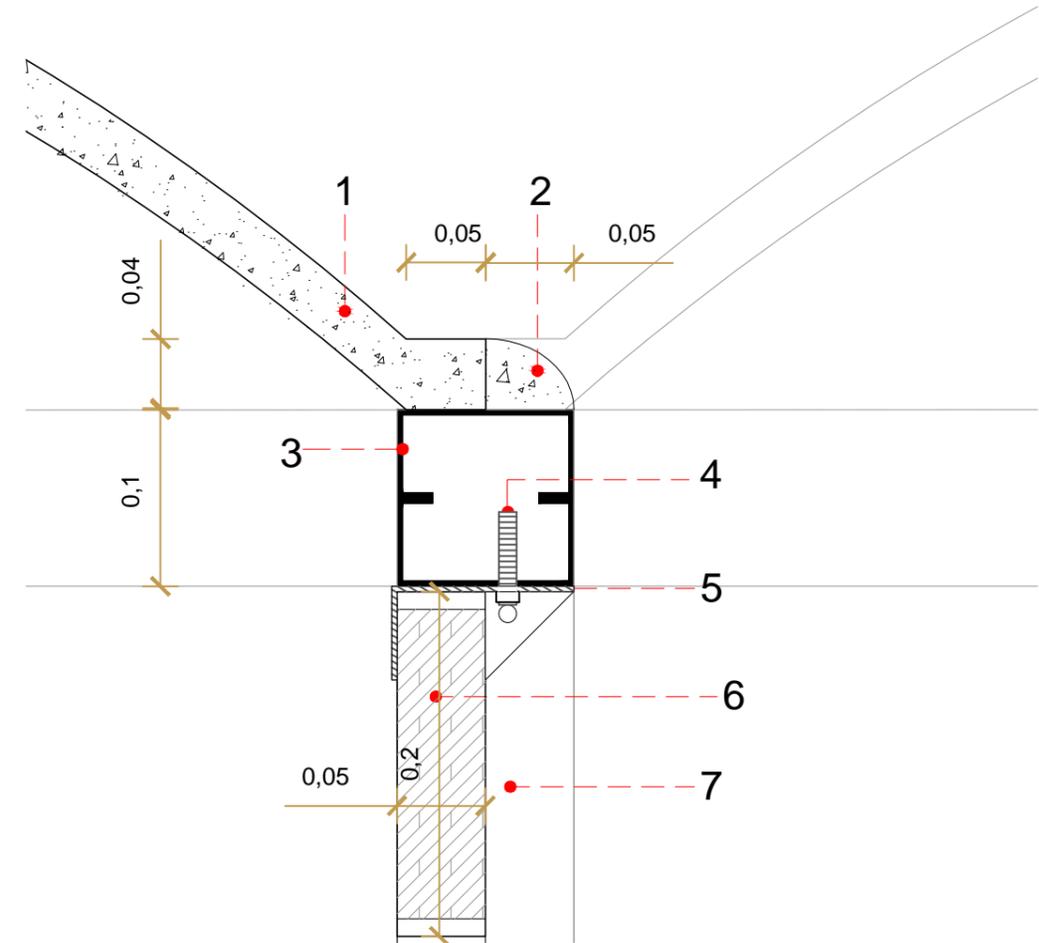
Detalle 10

- 1 Boveda de hormigón de 2m de luz
- 2 Borde de hormigón armado entre viga y boveda
- 3 Viga metálica de 0,10x 0,10 m fomada por dos perfiles en C
- 4 Perno metálico de 0,0015 mde ancho de unión entre paneles de sistemas benos y viga metálica
- 5 Platina de metal de unión entre el sistema beno y la viga metálica de 0,003m de altura
- 6 Sistema beno de 0,32m x0,05x2,51m formada por bloques macizos de 0,05x0,1 x0,20m (revisar Unión T1 y panel T2, pág.52 y 53)
- 7 Columna metálica de 0,10x 0,10 m fomada por dos perfiles en C

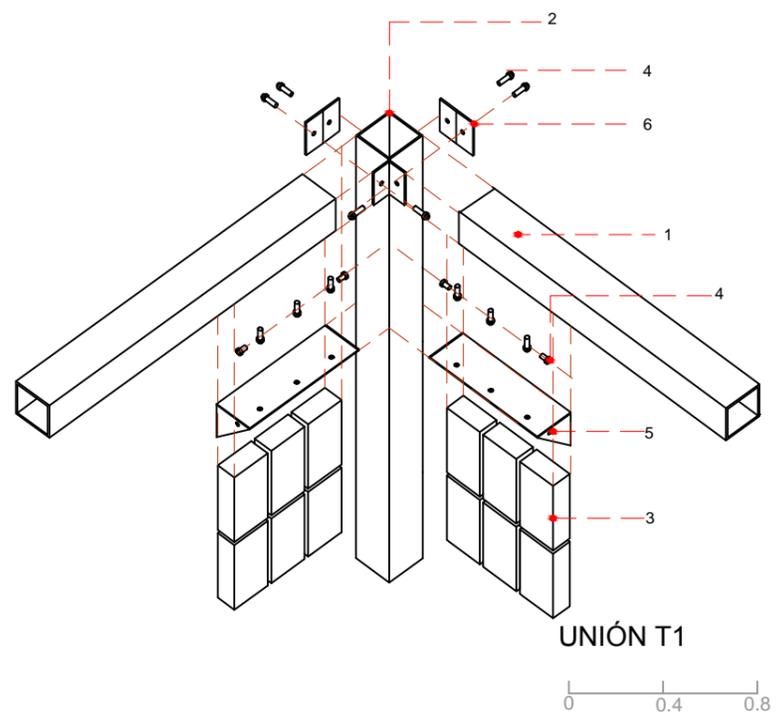
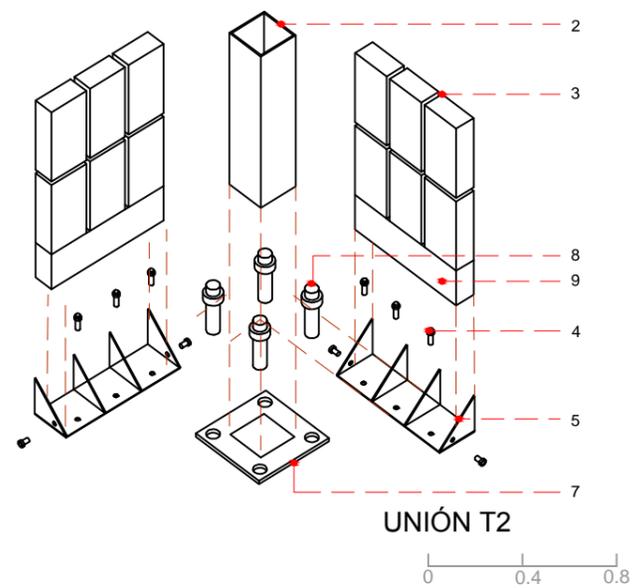
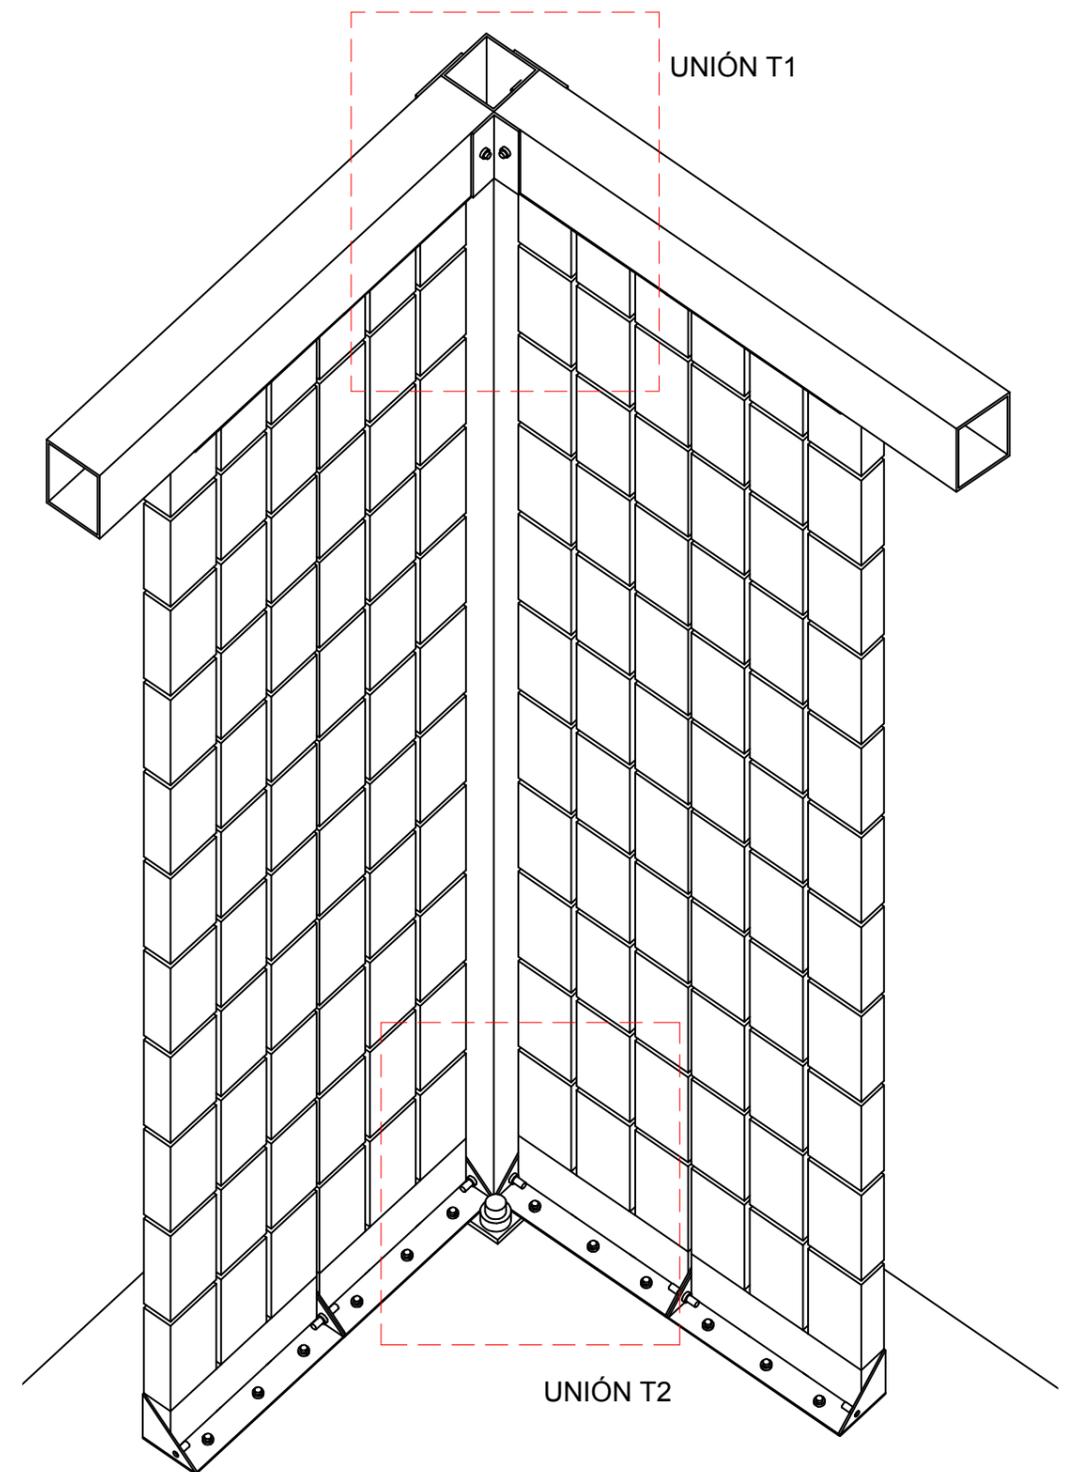
## EXTRUSIÓN DE LAS UNIONES

- 1 Viga metálica de 0,10x 0,10 m formada por dos perfiles en u
- 2 Columna metálica de 0,10x 0,10 m formada por dos perfiles en u
- 3 Sistema beno de 0,32m x2,51m formada por bloques macizos de 0,05x0,1 x0,20m
- 4 Perno metálico de 0,0015 mde ancho
- 5 Platina de metal de unión entre el sistema beno y viga metálica
- 6 Platina de metal de unión entre columna y viga metálica
- 7 Placa de acero metálico
- 8 Perno metálico de 0,02 mde ancho de unión entre columna metálica y plinto
- 9 Borde de hormigón del sistema beno donde se sujeta una platina metálica

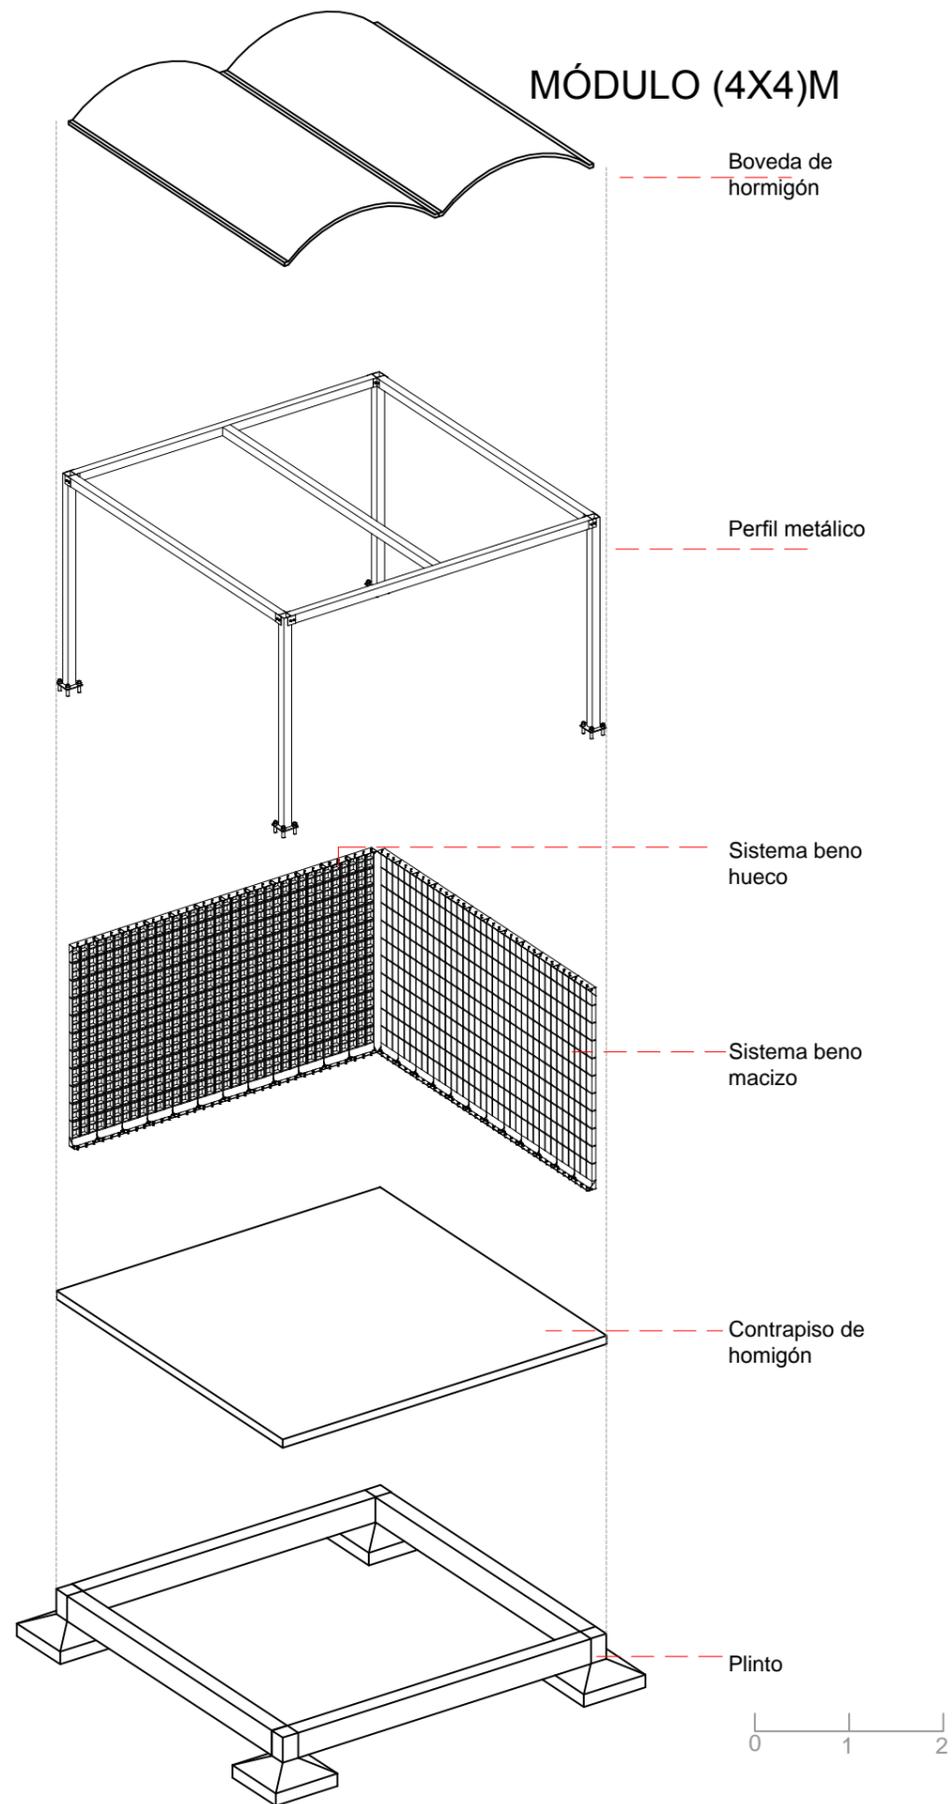
Panel T1: sistema beno de bloque ornamental hueco x 530 unidades

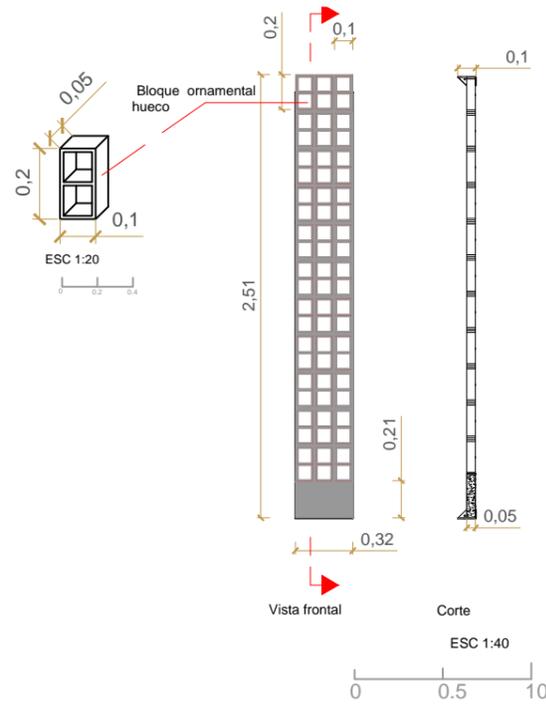
Panel T2 :del sistema beno de bloque ornamental macizo x 420 unidades

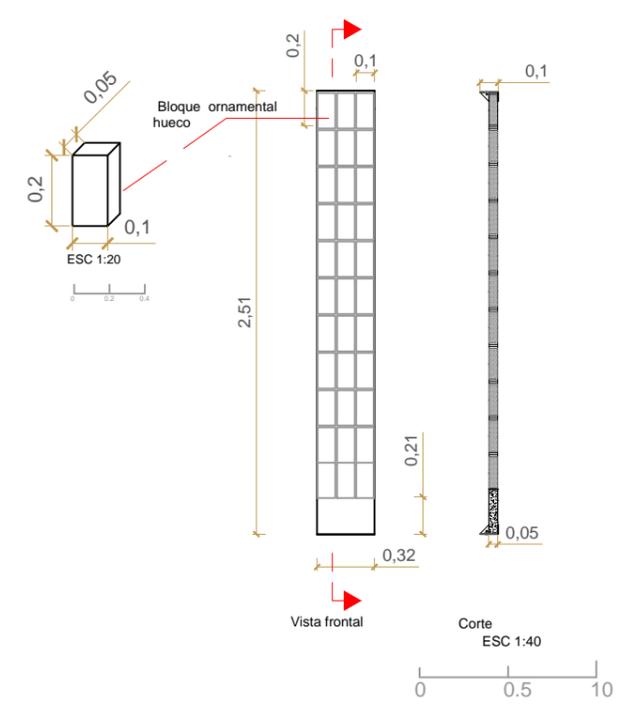
Panel de sistema beno de bloque ornamental hueco x 200 unidades

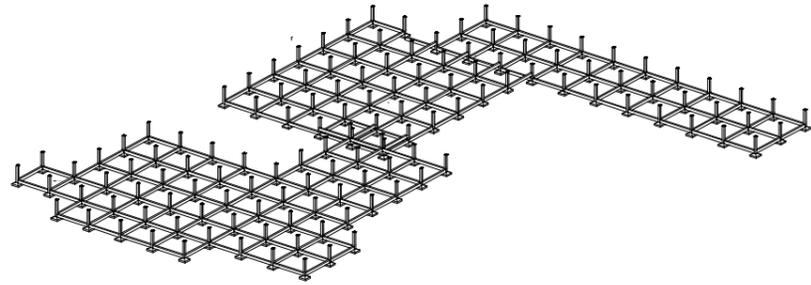
1.- Cimientos

PROCESO CONSTRUCTIVO
