**UNIVERSIDAD CATÓLICA
DE SANTIAGO DE GUAYAQUIL
FACULTAD DE ARQUITECTURA Y DISEÑO**

“Elaboración de un Plan de Mantenimiento Correctivo y Preventivo para el Complejo Náutico Deportivo Garay-Vallarino de la Federación Deportiva del Guayas para el periodo 2015-2020”

Guayaquil, Ecuador
2016

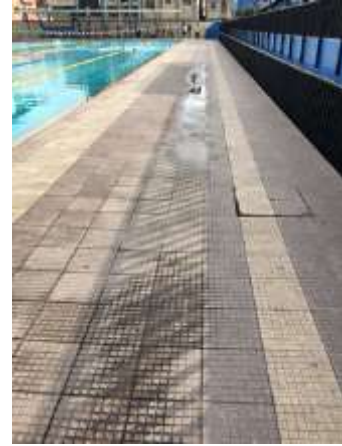
Figura 10: Caminera

Desnivel del piso.

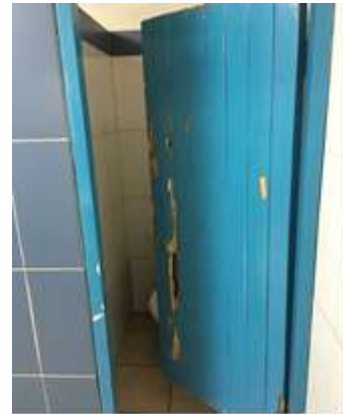
Figura 19: Baño de mujeres
Fuente: Cedeño, (2015)

Puertas de madera con polillas.

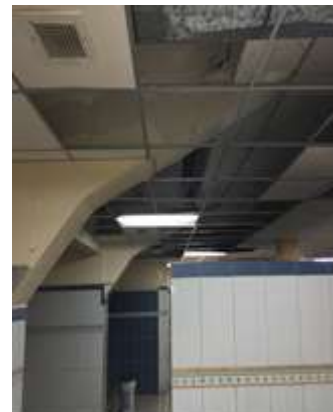
Figura 20: Baño de mujeres
Fuente: Cedeño, (2015)

Faltan planchas de yeso en tumbado.

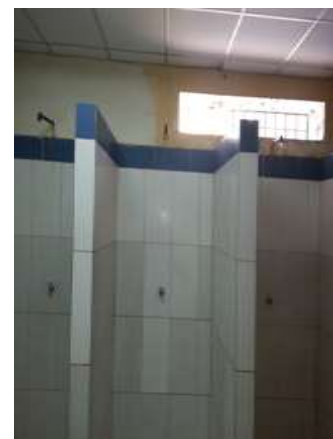
Figura 21: Baño de mujeres
Fuente: Cedeño, (2015)

Existe humedad en paredes y falta griferías en duchas.

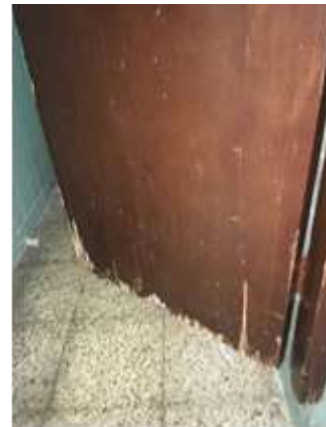
Figura 22: Baño público hombres
Fuente: Cedeño, (2015)

Puertas de madera con polillas.

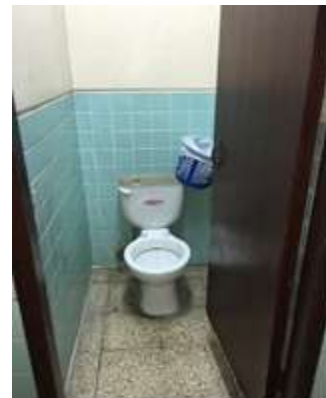
Figura 23: Baño público hombres
Fuente: Cedeño, (2015)

Inodoro sin tapa en tanque y asiento.

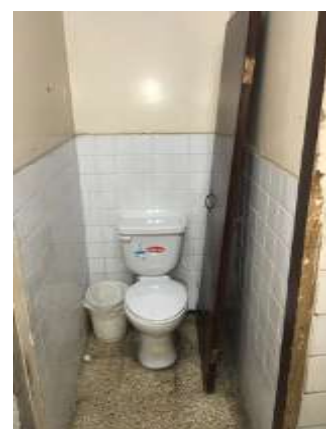
Figura 24: Baño público mujeres
Fuente: Cedeño, (2015)

Puertas de madera con polillas.

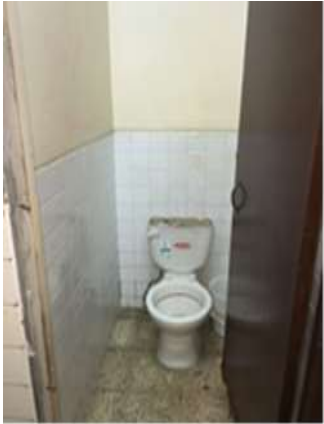
<p>Figura 25: Baño público mujeres Fuente: Cedeño, (2015)</p>
--	--

<p>Inodoro sin tapa en tanque y asiento.</p>

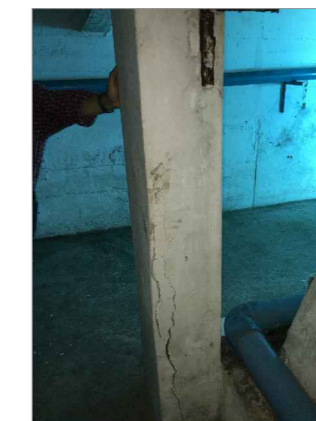
FIGURA 31: DESPRENDIMIENTO DE HORMIGÓN

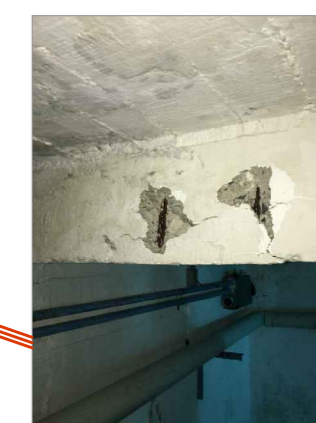
FIGURA 32: DESPRENDIMIENTO DE HORMIGÓN

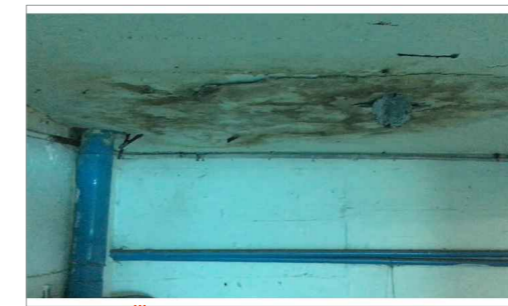
FIGURA 39: HUMEDAD EN LOSA DESPRENDIMIENTO DE HORMIGÓN

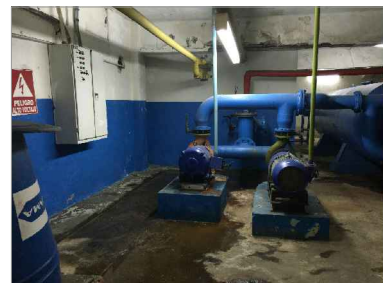
FIGURA 77:
BASE METÁLICA DE LOS MOTORES
CON OXIDO Y CORROSIÓN

Figuras 75-76-77-78	Desprendimiento de hormigón en la base del motor y hierro expuesto a la humedad , base metálica de los motores con óxido y corrosión.
---------------------	---

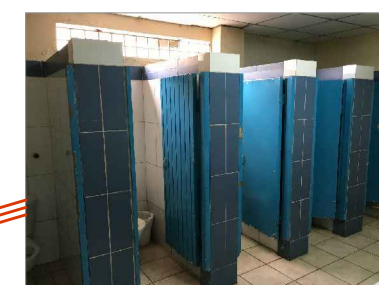
FIGURA 91:
PUERTAS DE MADERA HOJA
Y BATIENTES CON POLILLAS

DESCRIPCIÓN DE LOS PROBLEMAS	
Figura 89:	Duchas en mal estado, reposición de 11 juegos de grifería.
Figura 90 y 91:	Cinco puertas de madera hojas y batientes con polillas.

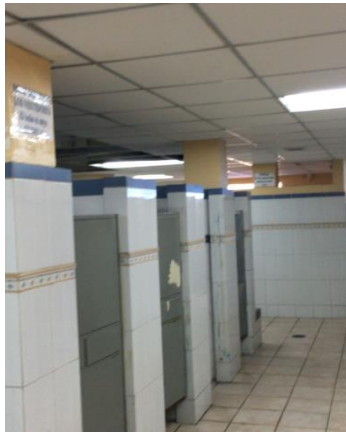
FIGURA 85:
PUERTAS CON ÓXIDO

<p>Figura 87: Baños deportistas mujeres P.B.</p>		<p>Figura 88: Baños deportistas mujeres P.B.</p>	
DESCRIPCIÓN DE LOS PROBLEMAS			
Figura 85:	Doce Puertas metálicas con óxido y corrosión.		
Figura 86:	Cambio de panel inferior por óxido y corrosión.		
Figuras 87 y 88:	Reposición de puertas metálicas.

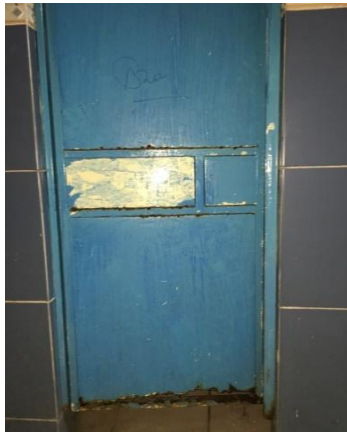
FIGURA 86:
CAMBIO PANEL
INFERIOR ÓXIDO
Y CORROSIÓN

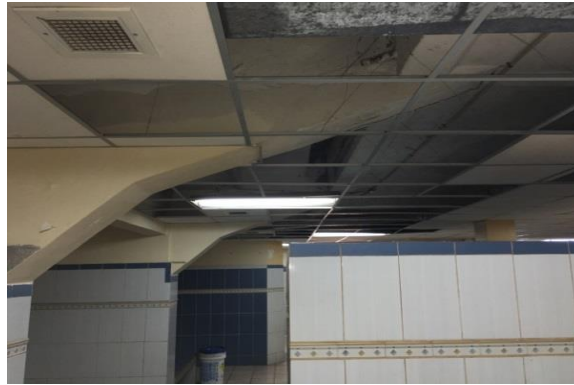
Figura 92: Baños deportistas mujeres P.B.

FIGURA 92:
REPOSICIÓN DE PLANCHAS EN TUMBADO

DESCRIPCIÓN DE LOS PROBLEMAS	
Figura 92:	Faltan planchas de yeso de 0,60mx0,60m, $A_t = 165,30 \text{ m}^2$, el área afectada es de 21,86 m ² dando esto un porcentaje de 13,22%
Figura 93:	Falta de mantenimiento de extractores.

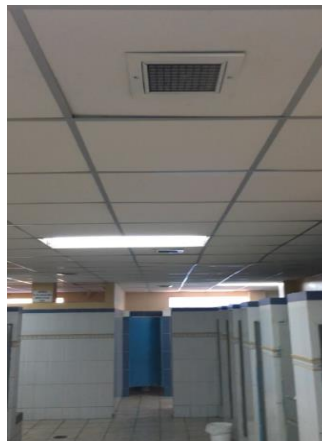
Figura 93: Baños deportistas mujeres P.B.

FIGURA 93:
MANTENIMIENTO DE
EXTRACTORES
